Comune di Lavagno
Provincia di Verona

Piano per l'eliminazione delle Barriere Architettoniche (P.E.B.A.)

Intervento: Verifica delle problematiche e
analisi criticità per l'adozione
del P.E.B.A.
(Piano per l'eliminazione delle
Barriere architettoniche)

Tav.8 - EDIFICI **Interventi ambito edilizio** **Valutazione accessibilità e criticità**

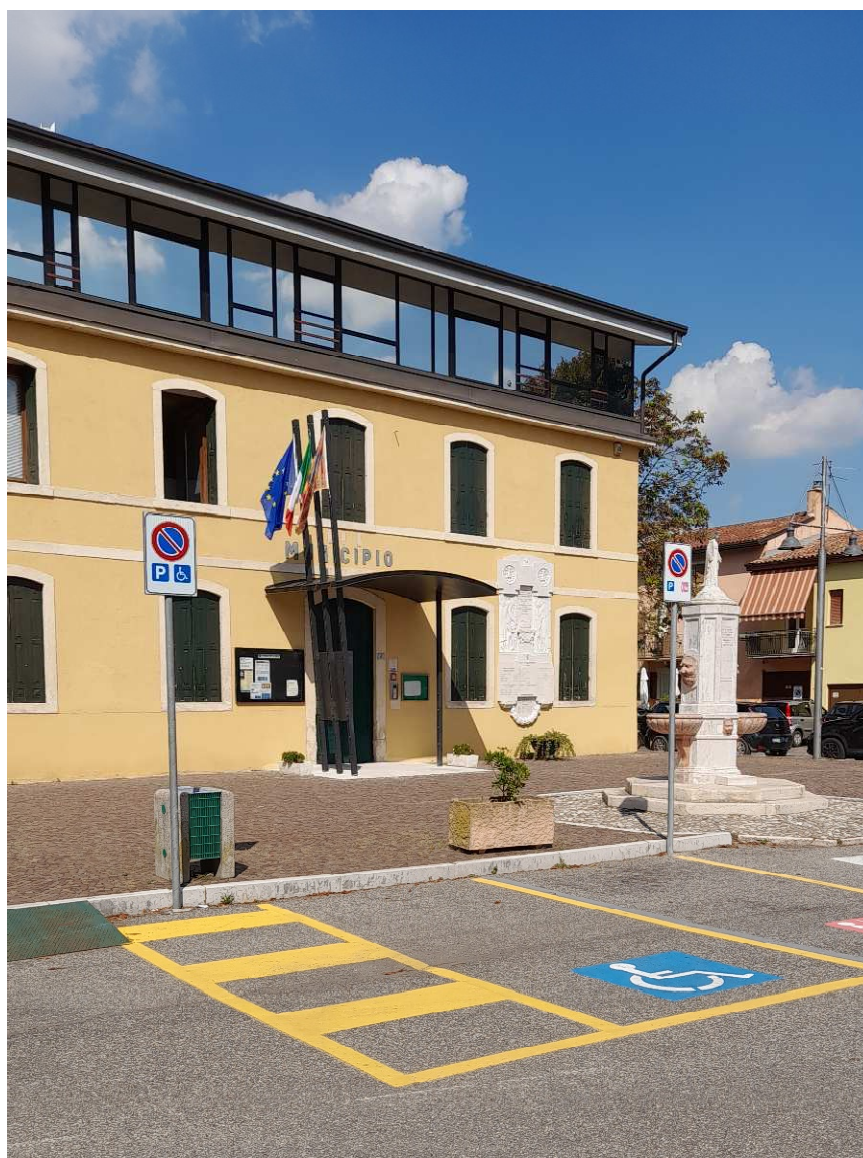
Scheda_E01	1	UF
Municipio _ Sede di via Piazza 4 Parcheggio riservato

Figura 1_Stato Attuale. Parcheggio riservato con segnaletica a norma. Presenza di rampa per accesso al marciapiede.

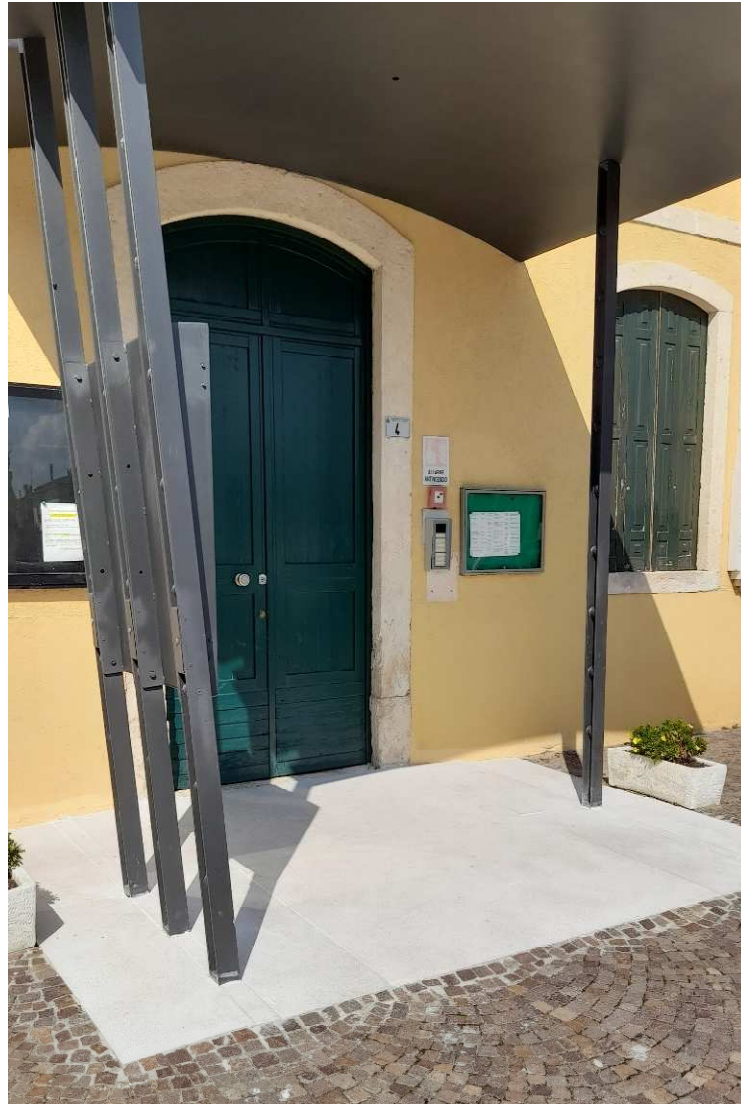
Scheda_E01	2	UF
Municipio _ Sede di via Piazza 4		
Ingresso principale

Figura 1_Stato Attuale. Ingresso a raso nella parte centrale , porta a battente.
Spazi antistante e retrostante la porta ingresso L>150 cm. Presente impianto
citofonico e campanello.

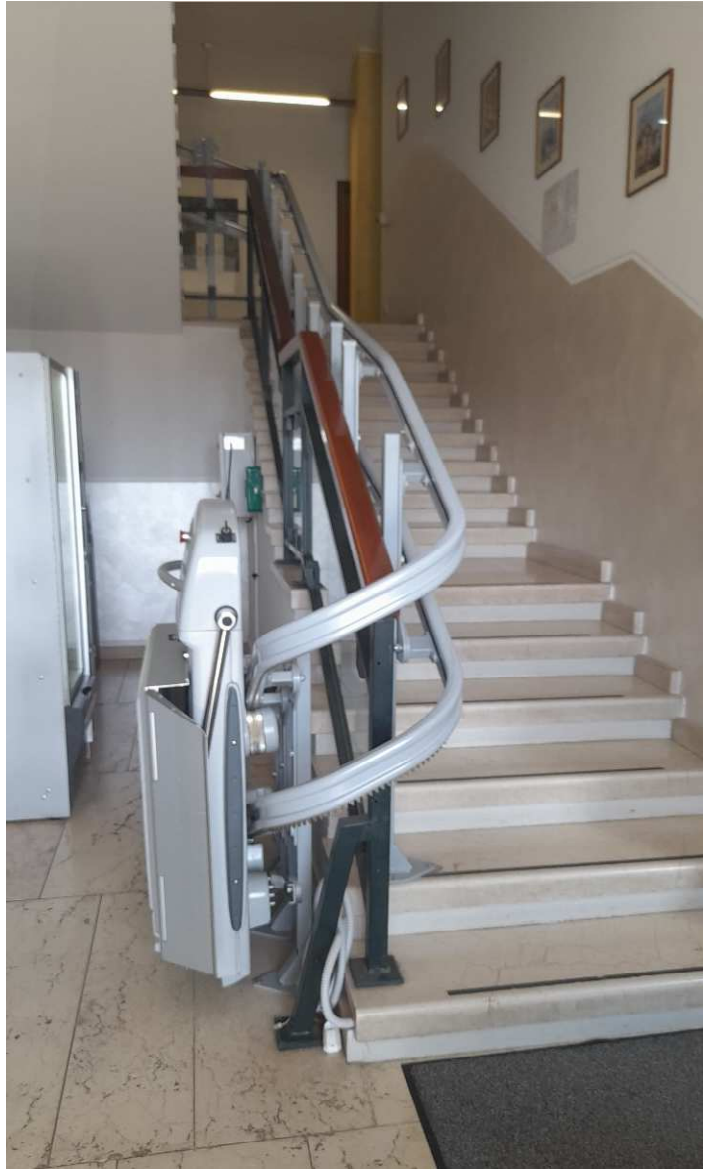
Scheda_E01	3	UF
Municipio _ Sede di via Piazza 4		
Collegamenti verticali

Figura 3_Stato Attuale. Presenza di servoscala a norma per accesso ai piani.

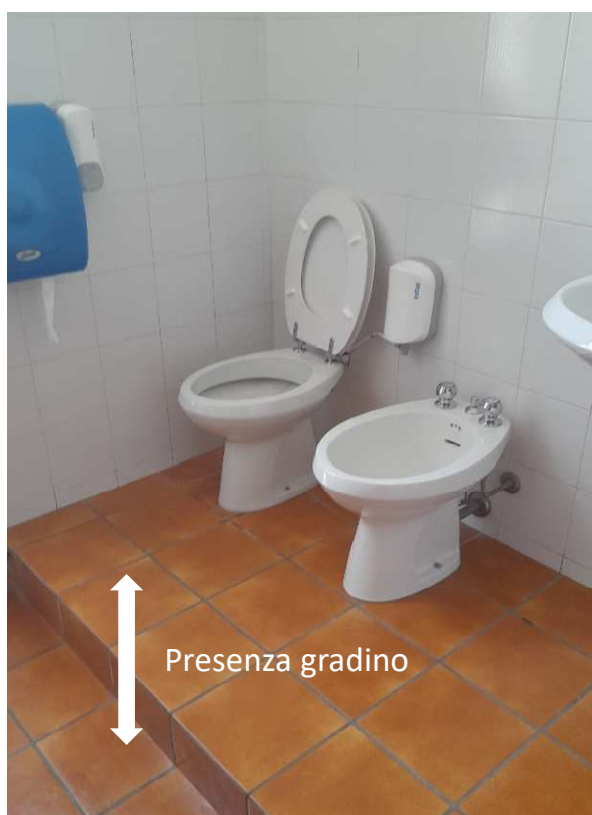
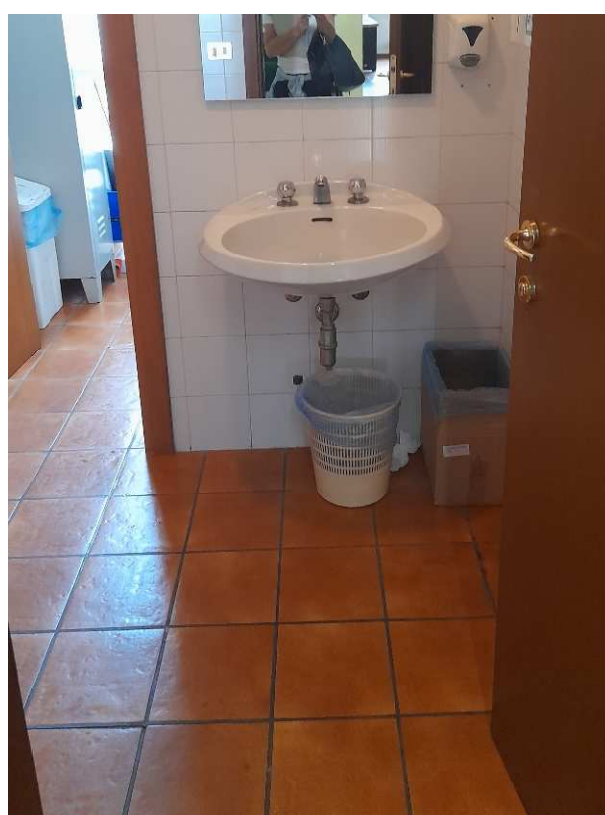
Scheda_E01	4	UF
Municipio _ Sede di via Piazza 4		
Bagno non accessibile

Figura 4_ Stato attuale

Servizio igienico non accessibile. Porta ingresso 80 cm.

Presenza di gradino per accesso ai sanitari. Mancanza di sanitari e accessori a norma, distanza per l'affiancamento alla tazza e distanza frontale lavabo. **Manca campanello di allarme.**

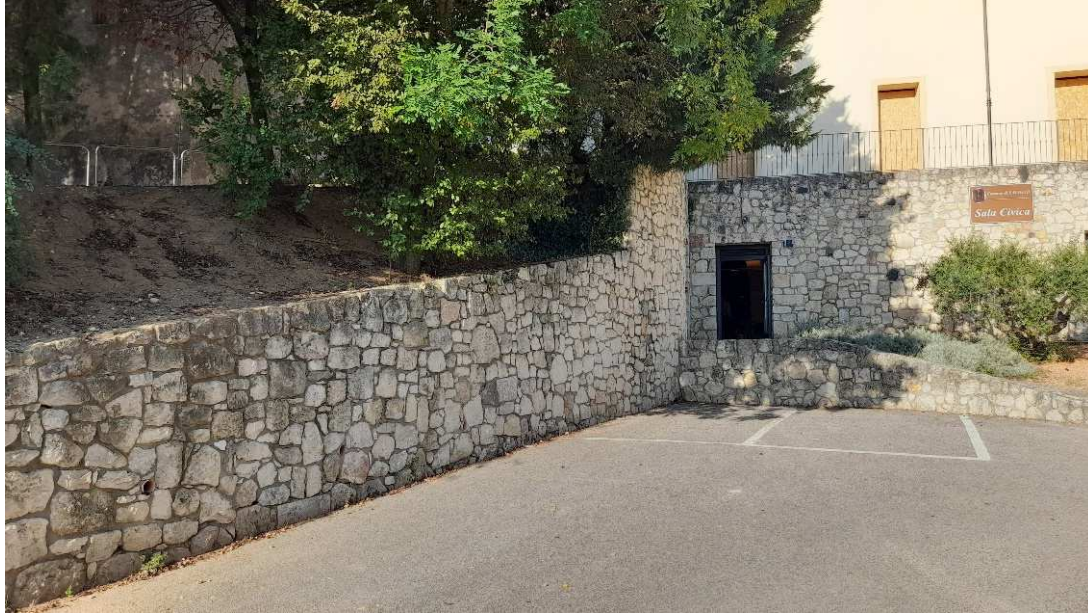
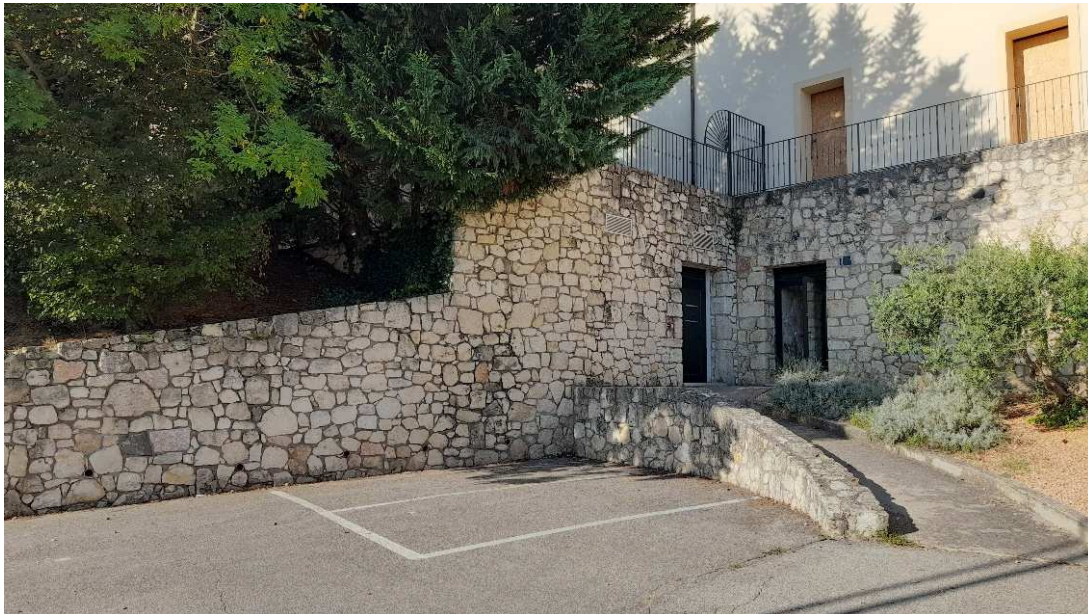
Scheda_E02	1	AS
Sala Civica _ via Piazza Parcheggio riservato

Figura 1_Stato Attuale. Mancanza di parcheggio riservato con segnaletica a norma.

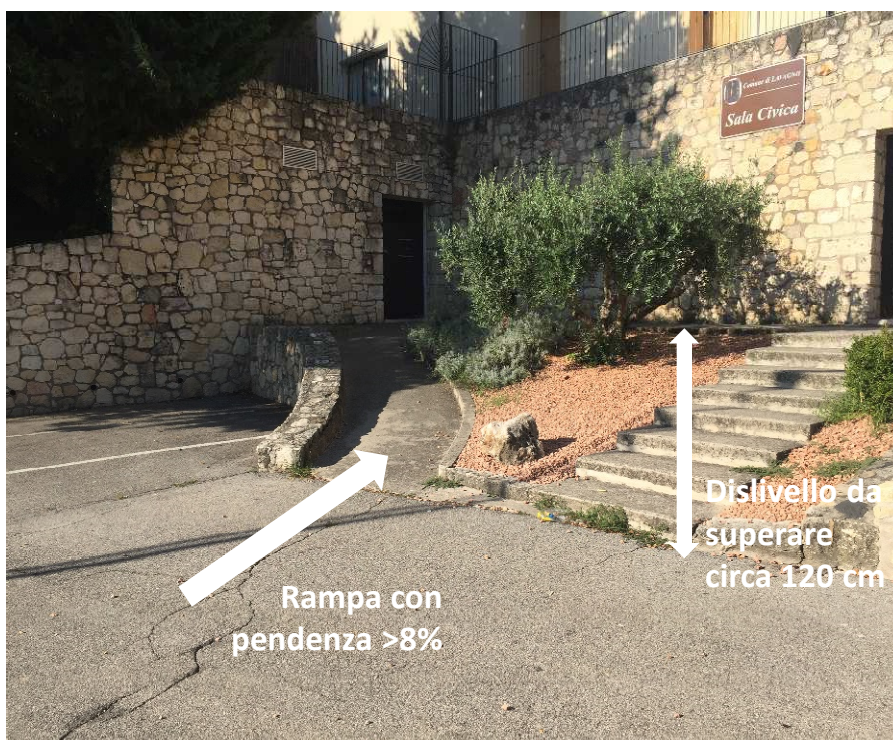
Rampa di accesso

Figura 2_Stato Attuale.
 Rampa per accesso alla sala con pendenza >8%.
 Spazi antistante e retrostante la porta ingresso L>150 cm per consentire arretramento.
 Soglia di accesso con spessore >2 cm.
 Assenza campanello.

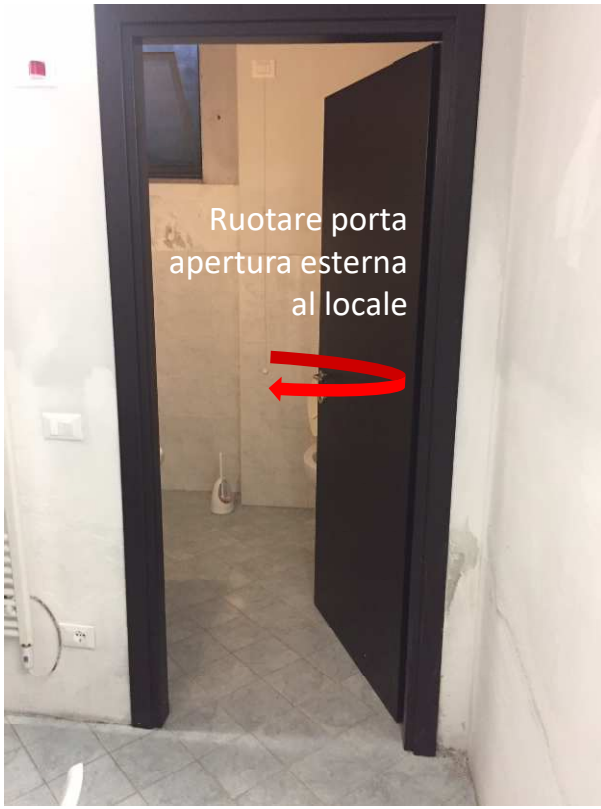
Scheda_E02	3	AS
Sala Civica San Pietro		
Bagno con porta da invertire

Figura 3_Stato attuale
Servizio igienico dimensioni 190x200. Porta ingresso 80 cm da girare (apertura verso l'esterno), per consentire gli spazi di manovra per l'accesso. Dimensioni adeguate per l'affiancamento alla tazza e distanza frontale lavabo. **Manca campanello di allarme.**

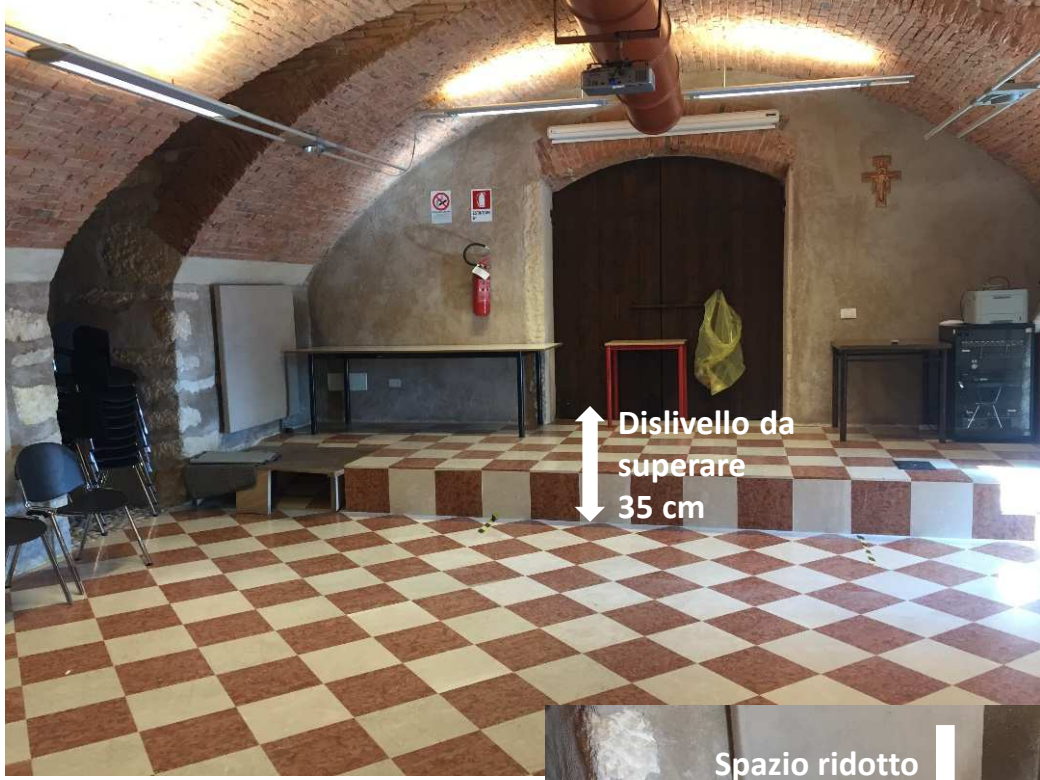
Scheda_E02	4	AS
Sala Civica San Pietro Palco sala

Figura 4_Stato Attuale
Palco non accessibile. Presenza di rampa con pendenza >8%. Dislivello da superare 35 cm

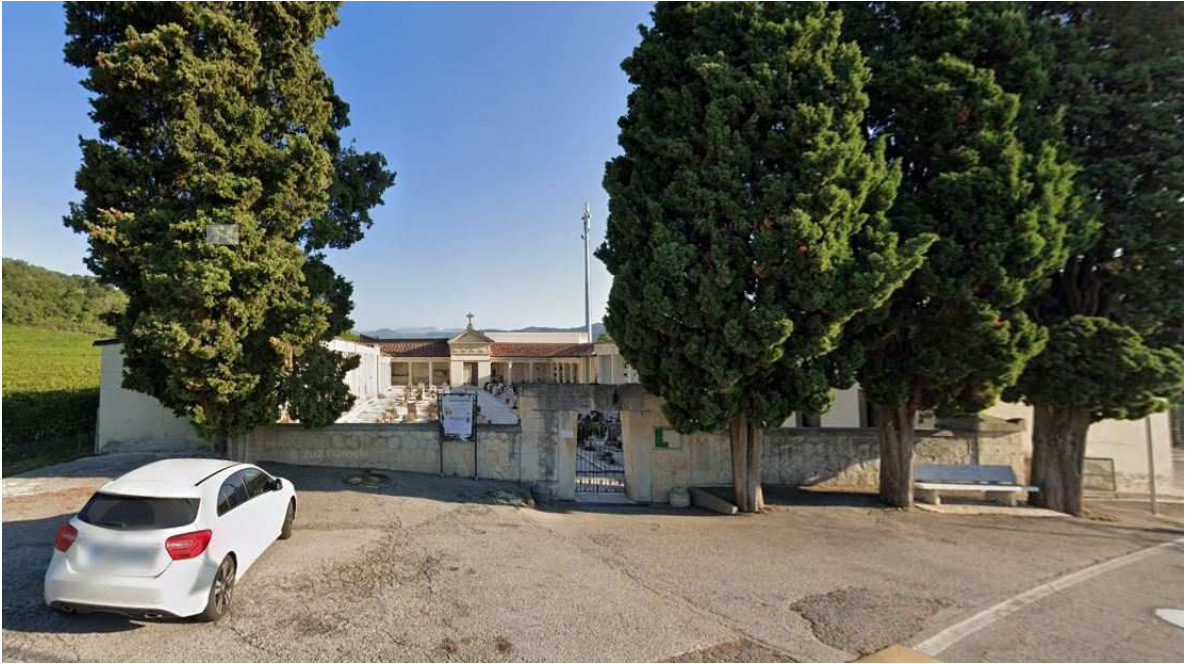
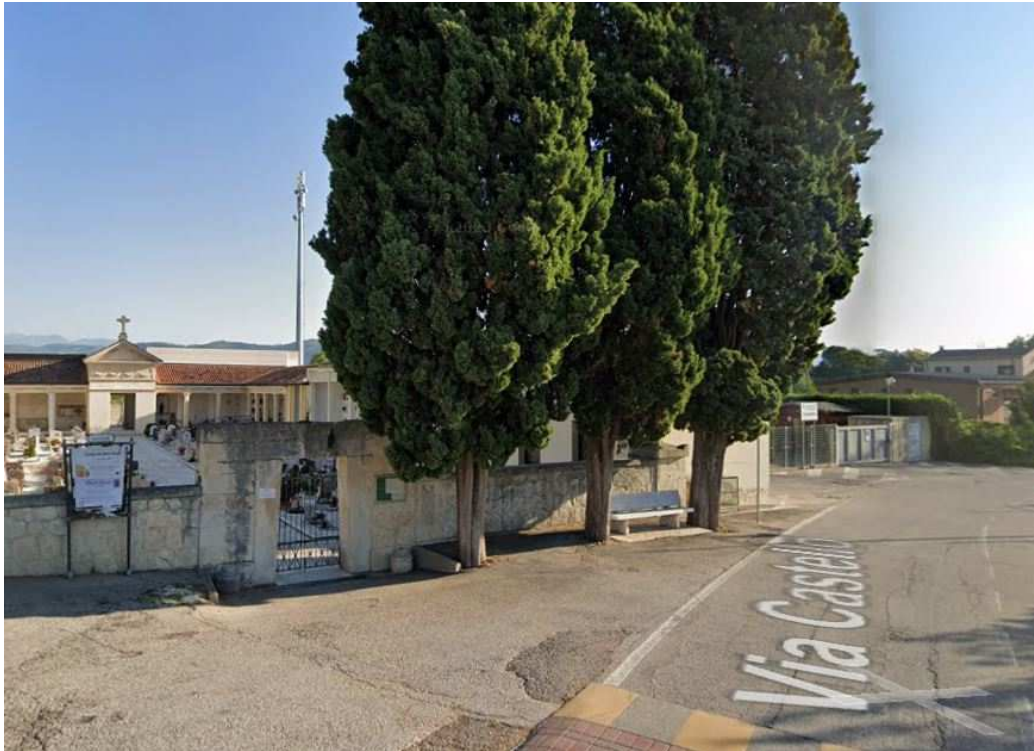
Scheda_E03	1	CI
Cimitero di San Pietro Parcheggio riservato

Figura 1_Stato Attuale. Mancanza di parcheggio riservato con segnaletica a norma.

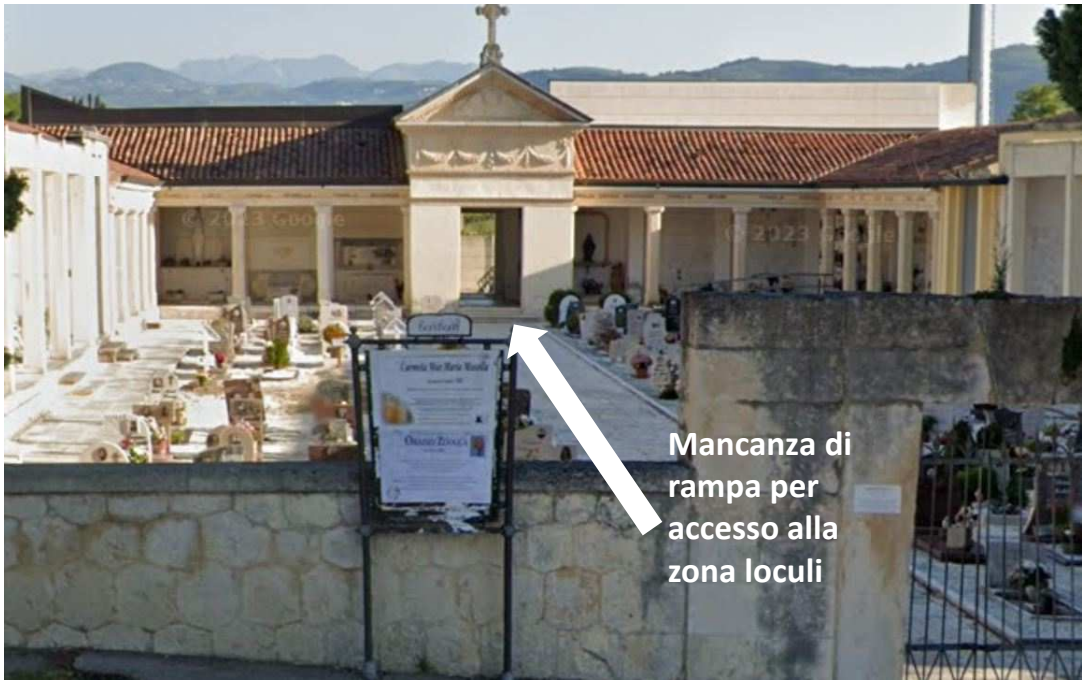
Scheda_E03	2	CI
Cimitero		
Rampa di accesso

Figura 2_Stato Attuale. Mancanza di rampa per accedere alla zona loculi coperta

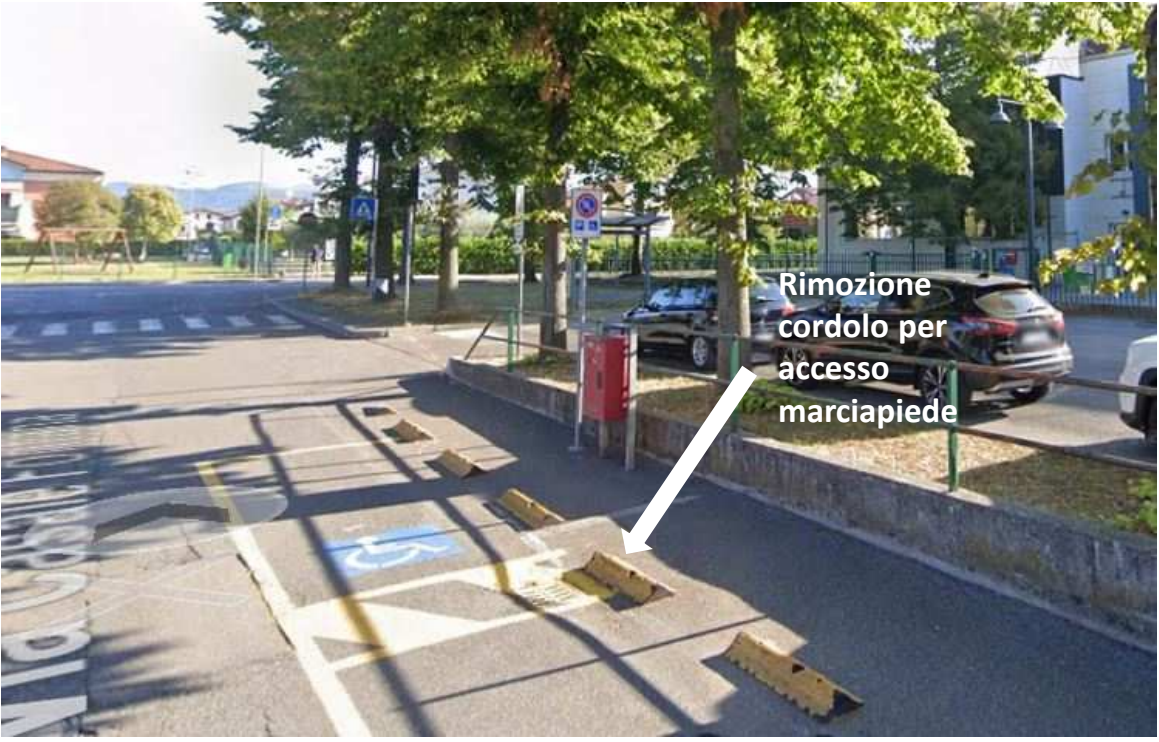
Scheda_E04	1	SC
Scuola secondaria Don Milani Parcheggio riservato

Figura 1_Stato Attuale. Demolizione cordolo per accesso al marciapiede

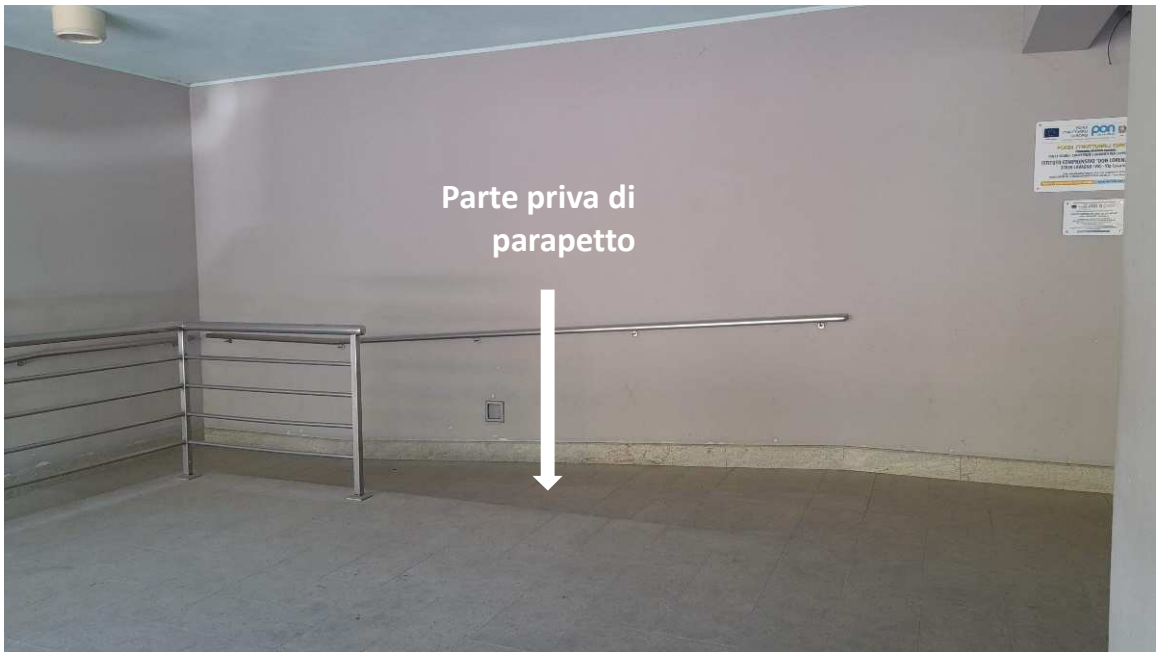
Scheda_E04	2	SC
Scuola secondaria San Pietro		
Accesso esterno

Figura 2_Stato Attuale. Rampa per accesso scuola a norma
Ultima parte priva di parapetto. Mancanza di doppio corrimano

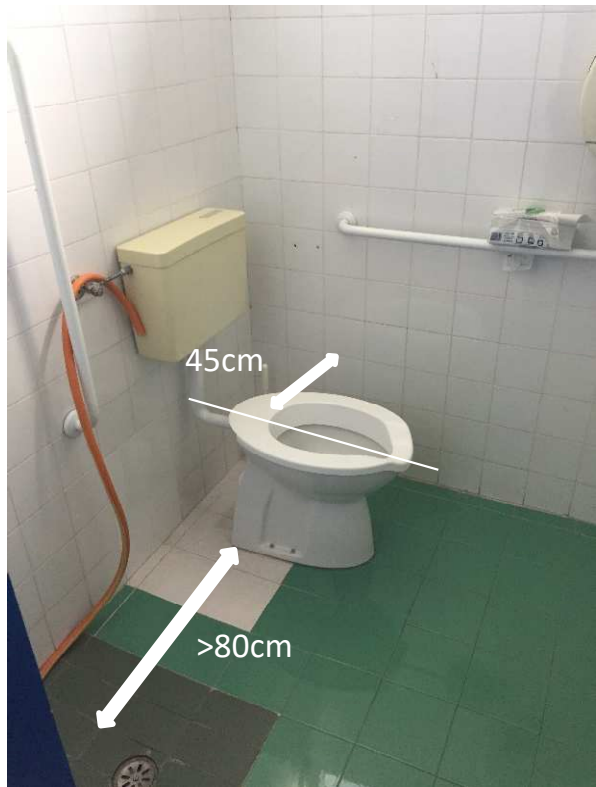
Scheda_E04	3	SC
Scuola secondaria San Pietro Bagno con porta da invertire

Figura 3_Stato attuale
Servizio igienico accessibile piano terra. Dimensioni 180x180 cm. Porta ingresso bagno larghezza 90 cm. Porta ingresso antibagno da invertire (apertura verso il corridoio), per consentire gli spazi di manovra. Distanza per l'affiancamento alla tazza adeguata. **Manca campanello di allarme e avvisatore ottico acustico.**

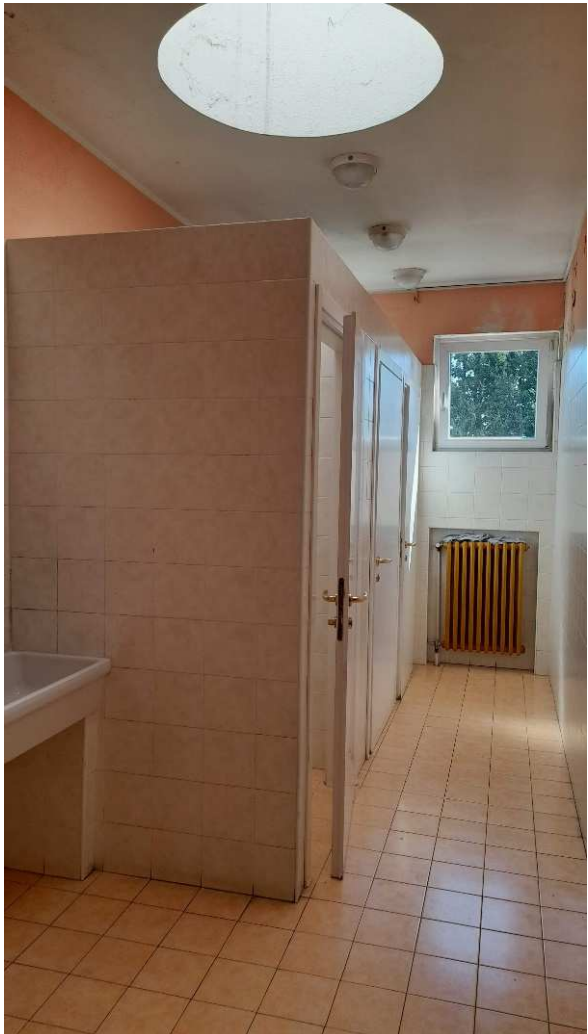
Figura 3_Stato attuale
Servizi igienici piano primo da modificare per inserimento bagno disabili

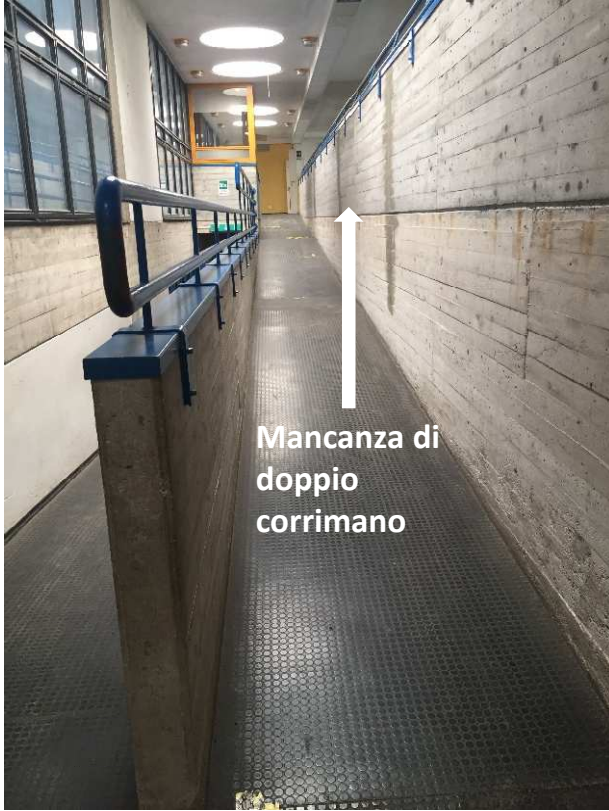
Scuola secondaria San Pietro
Collegamenti verticali

Figura 4_Stato Attuale. Rampa di accesso ai piani con pendenza a norma. Mancanza di doppio corrimano. Pavimentazione da sistemare.

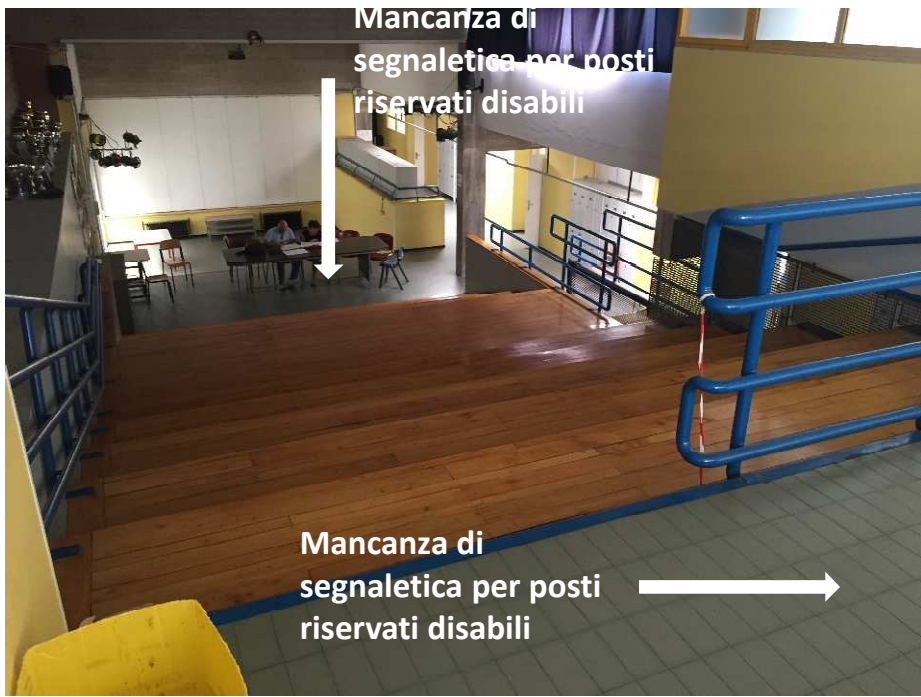
Scheda_E04	5	SC
Scuola secondaria San Pietro		
Fruibilità interna

Figura 5_Stato Attuale. Auditorium privo di spazi segnalati per posti riservati al piano terra e primo

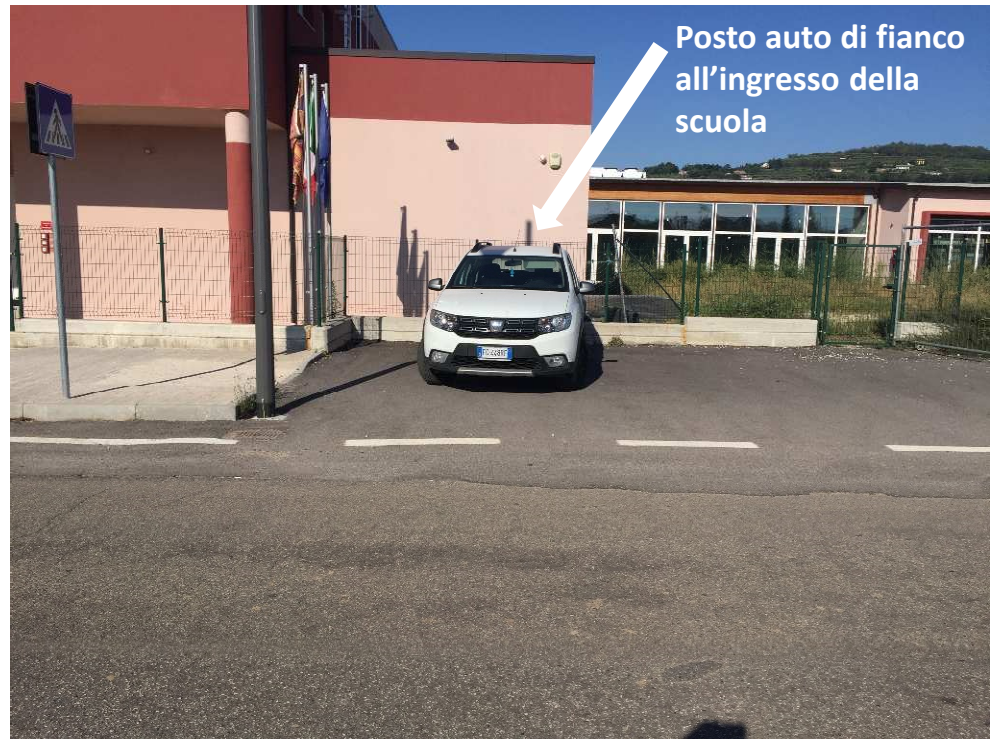
Scheda_E05	1	SC
Scuola primaria Parcheggio riservato

Figura 1_Stato Attuale. Parcheggio disabili a norma in fondo al marciapiede e foto posto auto di fianco all'ingresso dove si consiglia di collocare posto disabili

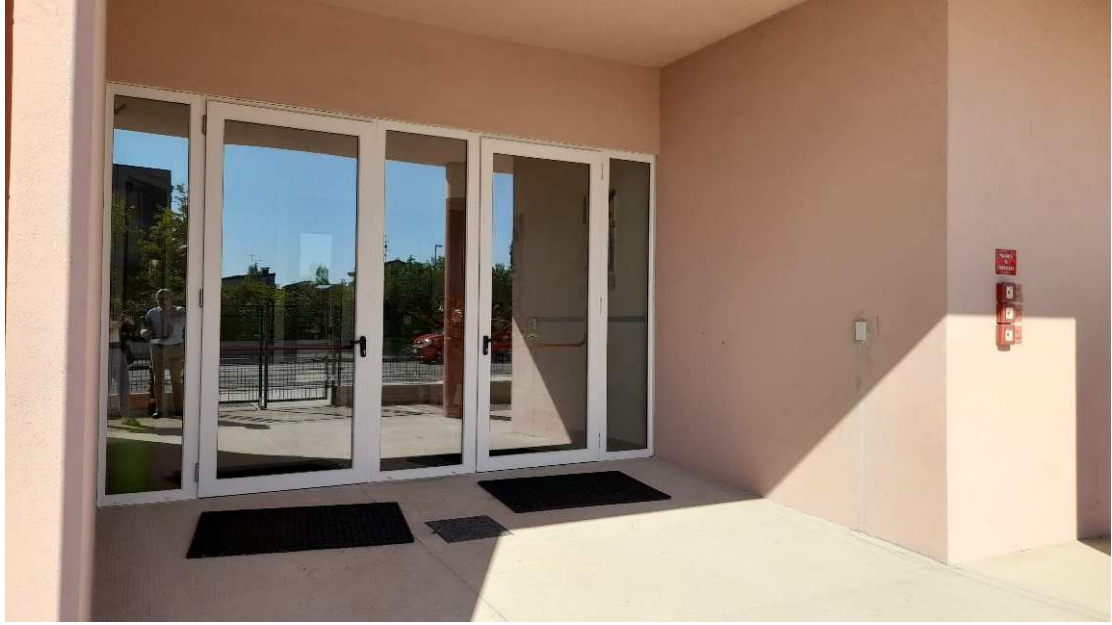
Scheda_E05	2	SC
Scuola primaria San Pietro		
Accesso esterno

Figura 2_Stato Attuale. Rampa per accesso scuola a norma

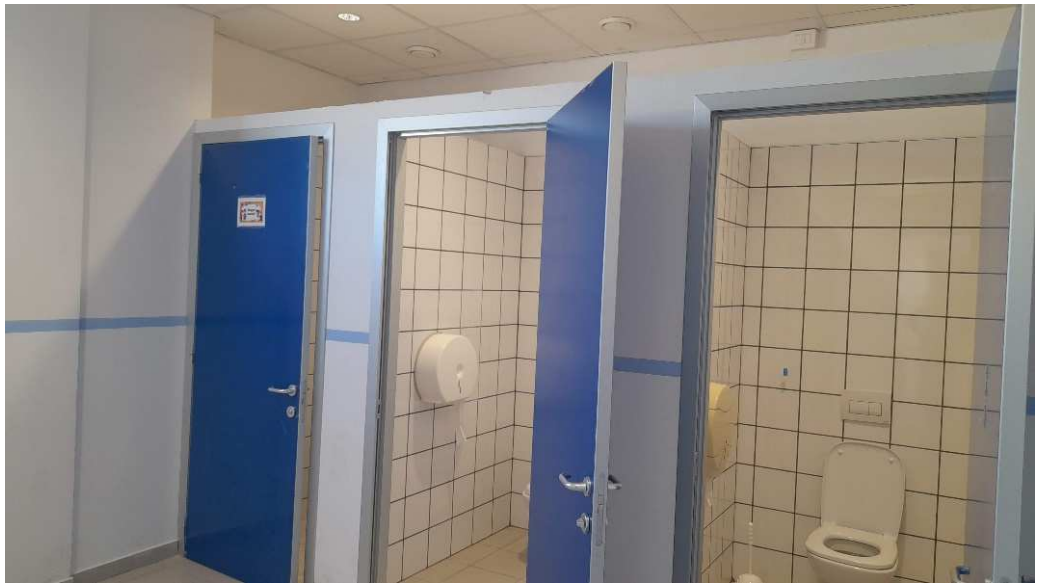
Scheda_E05	3	SC
Scuola primaria San Pietro		
Servizi igienici a norma

Figura 3_ Stato attuale
Servizi igienici accessibili piano terra e piano primo. Dimensioni adeguate e distanza dai sanitari a norma per consentire l'affiancamento alla tazza wc. **Manca campanello di allarme e avvisatore ottico acustico.**

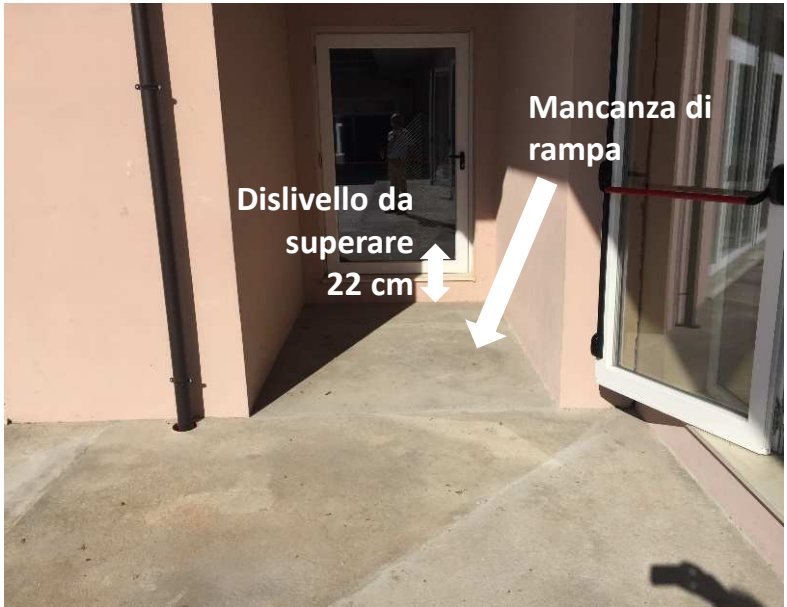
Scheda_E05	6	SC
Scuola primaria San Pietro		
Aree esterne

Figura 6_Stato Attuale. Cortile non accessibile. Mancanza di rampe di uscita dall'edificio verso il cortile

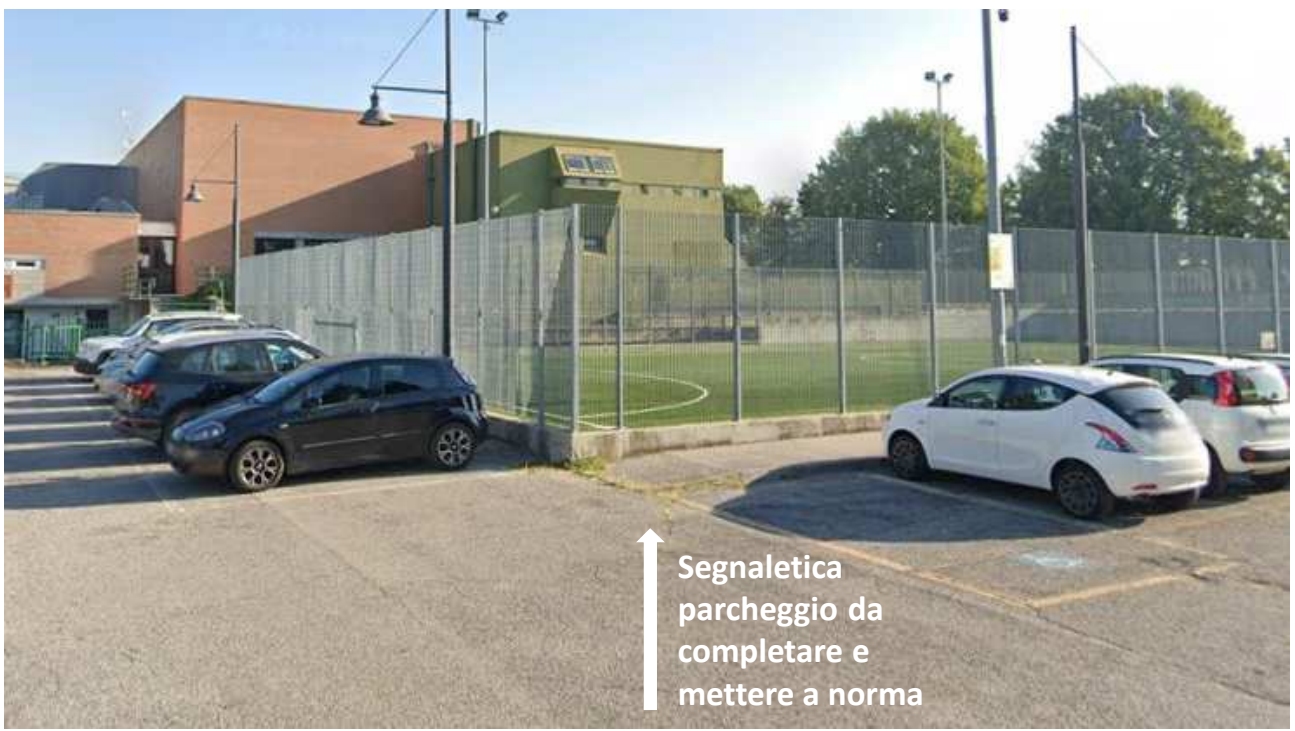
Scheda_E06	1	SC
Scuola di musica San Pietro Parcheggio riservato

Figura 1_Stato Attuale. Parcheggio privo di segnaletica a norma

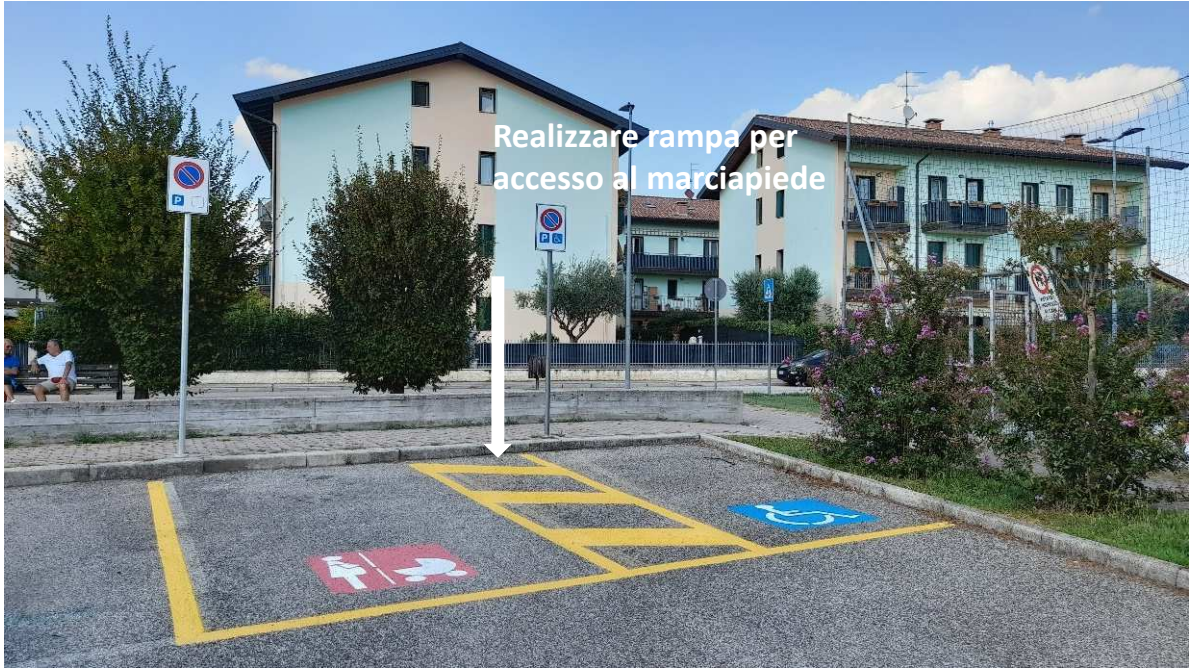
Figura 1_Stato Attuale. Parcheggio privo di rampa per accesso al marciapiede. Strisce pedonali prive di raccordo con rampa al marciapiede e accesso al centro sportivo privo di marciapiede

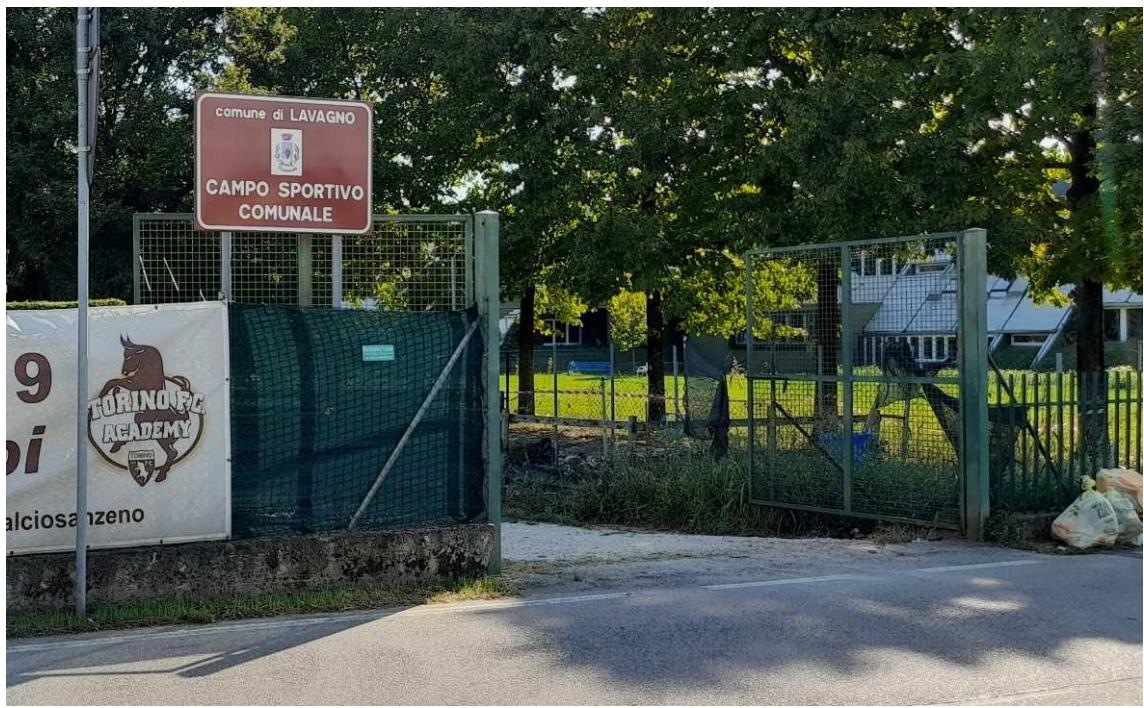
Scheda_E07	2	SP
Centro sportivo Accesso centro sportivo

Figura 2_Stato Attuale.
Centro sportivo privo di spazio adeguato all'ingresso. Mancanza di rampa e pavimentazione adeguata

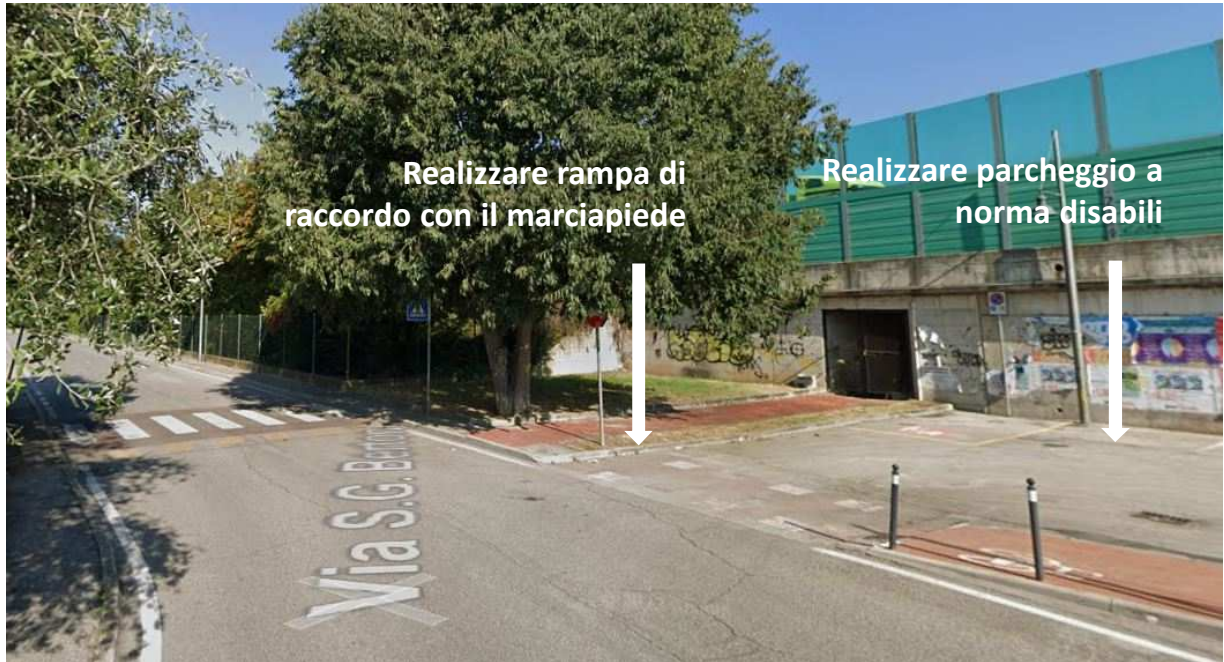
Figura 1_Stato Attuale. Mancanza di parcheggio davanti alla biblioteca con segnaletica a norma e mancanza di rampa di collegamento tra zona parcheggio e marciapiede.

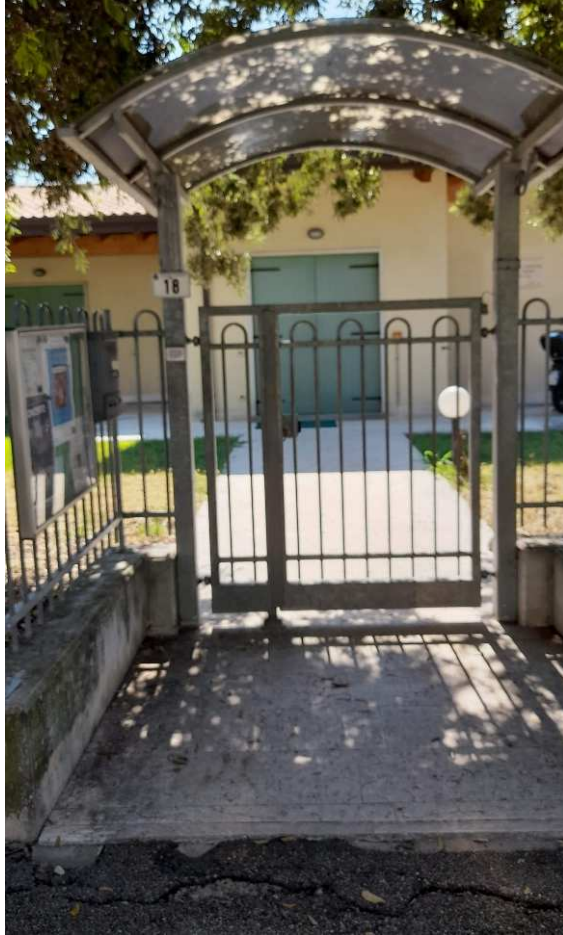
Figura 2_Stato Attuale.
Biblioteca accessibile. Pavimentazione del marciapiede sconnessa da sistemare.

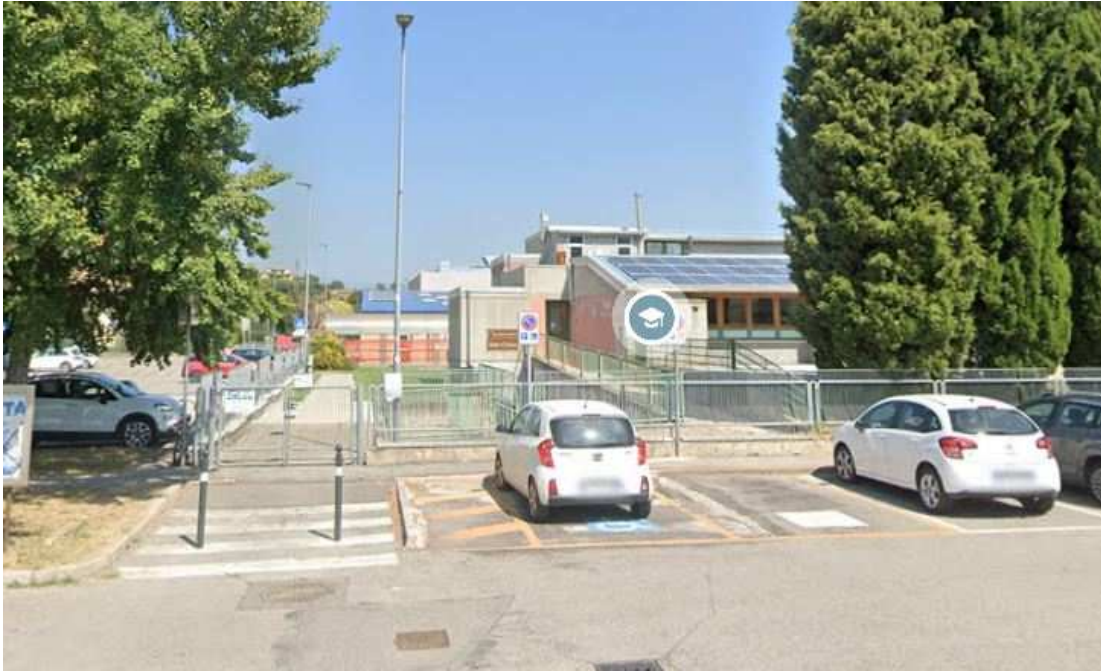
Scheda_E09	1	AS
Sala civica		
Parcheggio riservato

Figura 1_Stato Attuale. Presenza di parcheggio con segnaletica a norma e collegamenti a raso con la rampa della sala civica.

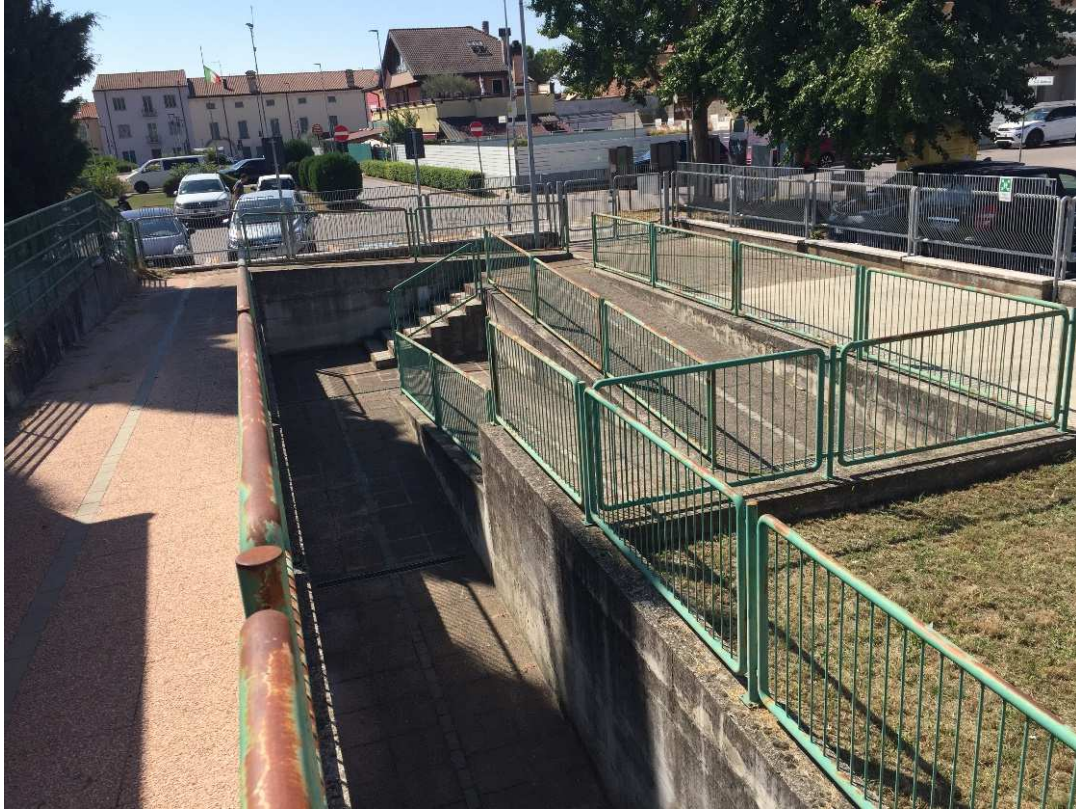
Figura 2_Stato Attuale.
Sala civica accessibile. Rampa con pendenza a norma

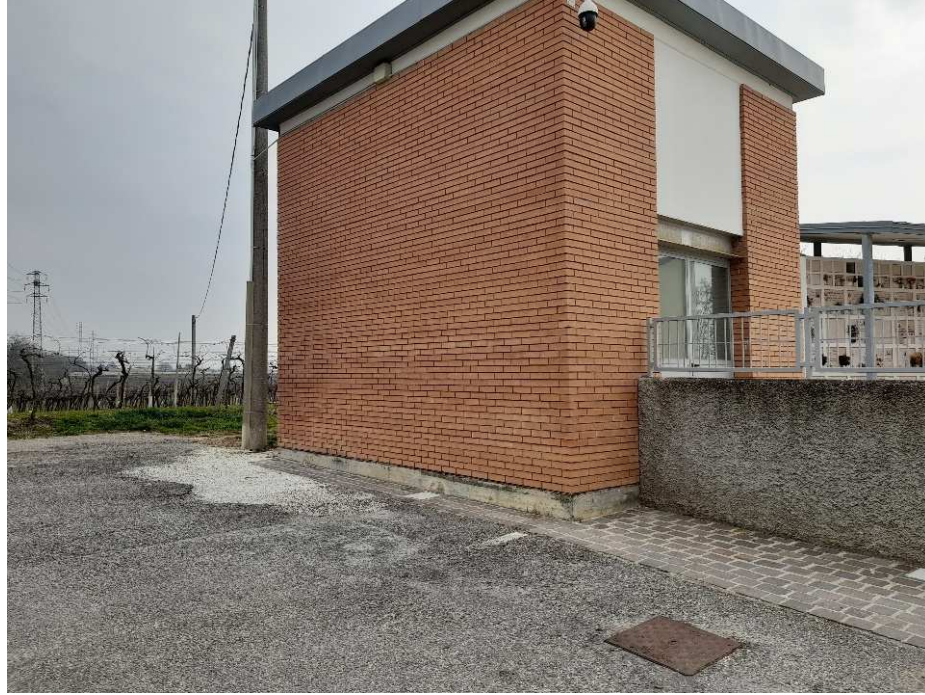
Scheda_E10	1	AS
Cimitero Vago Parcheggio riservato

Figura 1_Stato Attuale. Mancanza di parcheggio con segnaletica a norma
