Comune di Lavagno
Provincia di Verona

Piano per l'eliminazione delle Barriere Architettoniche (P.E.B.A.)

Intervento: Verifica delle problematiche e
analisi criticità per l'adozione
del P.E.B.A.
(Piano per l'eliminazione delle
Barriere architettoniche)

Tav.8 - EDIFICI **Interventi ambito edilizio** **Valutazione accessibilità e criticità**

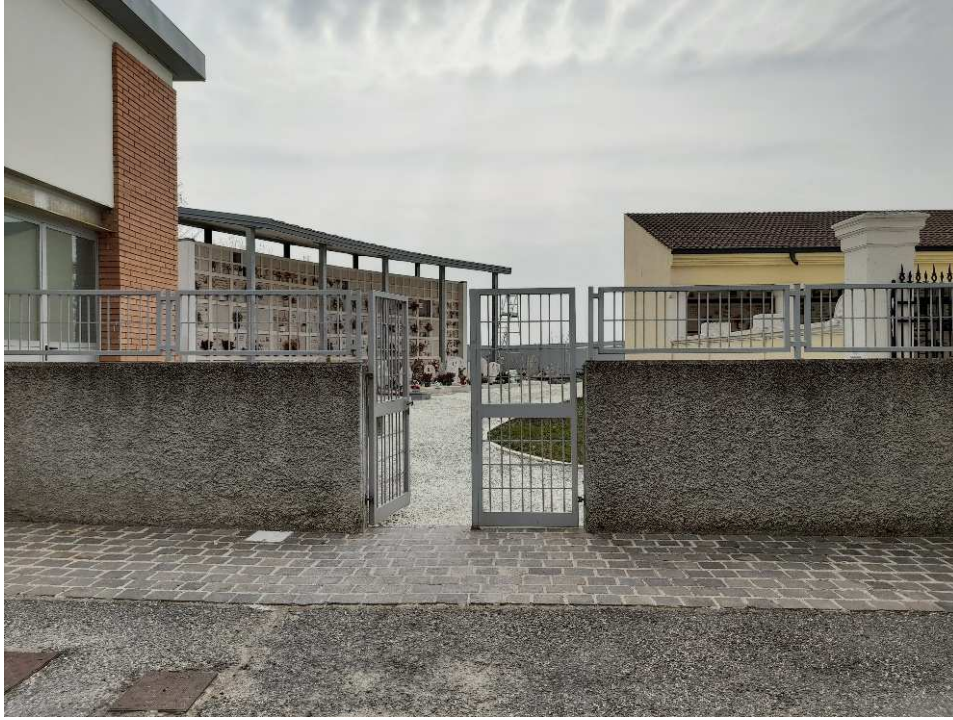
Figura 2 Stato Attuale.
Presenza di pavimentazione a raso e di rampa con pendenza a norma.

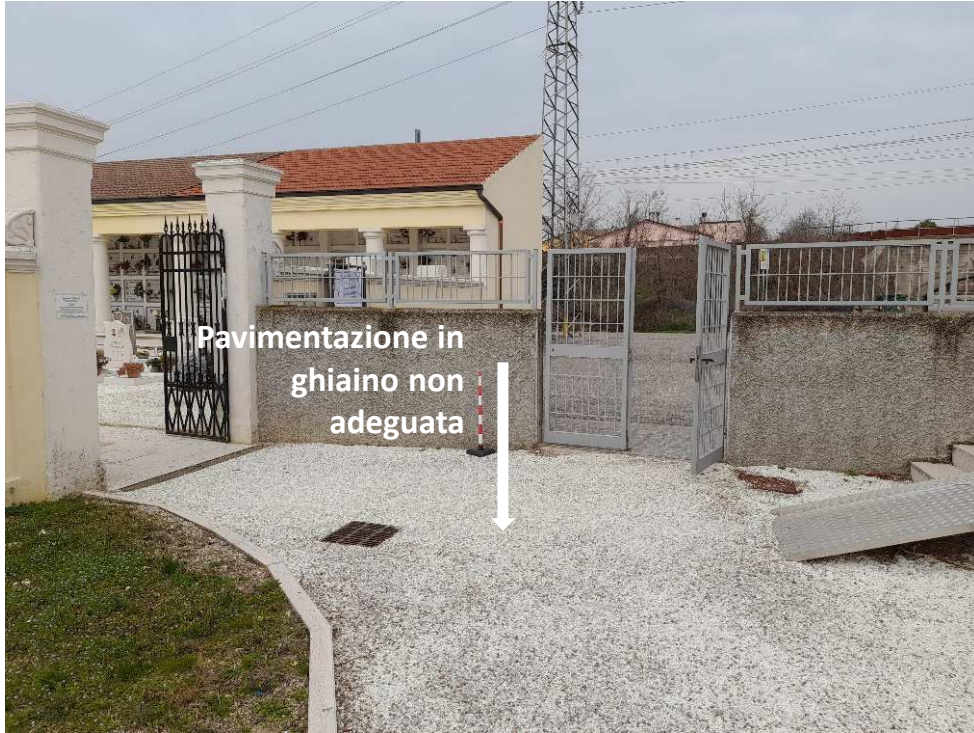
Figura 3_Stato Attuale.

Percorsi interni con pavimentazione non adeguata e rampa di raccordo con pendenza non a norma.

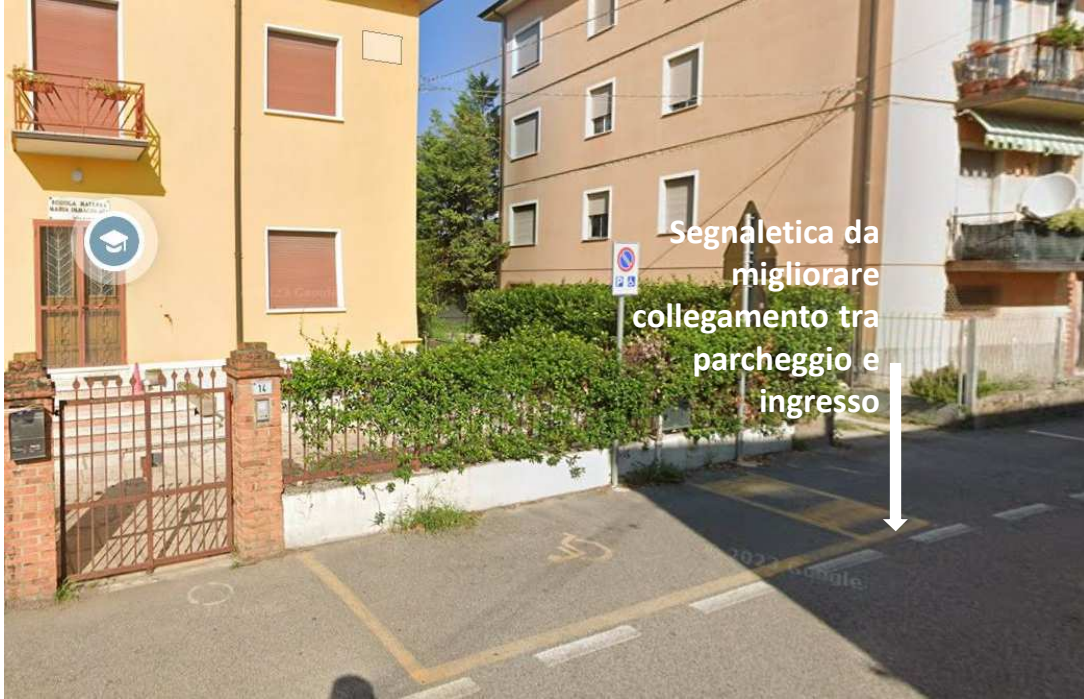
Figura 1_Stato Attuale. Parcheggio con segnaletica a norma

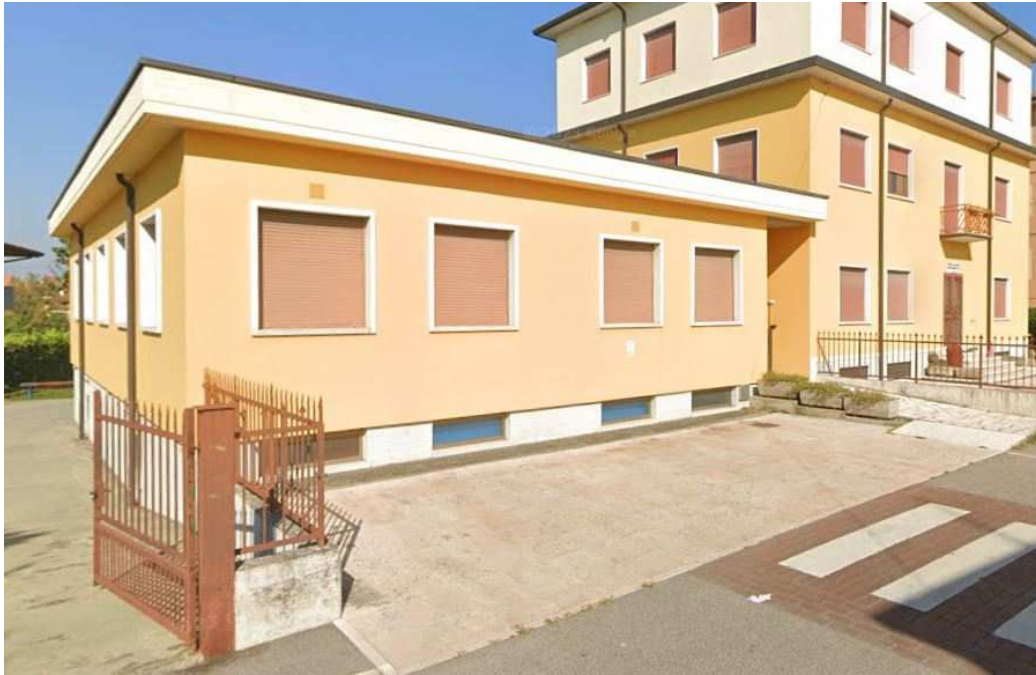
Figura 2_Stato Attuale. Rampa di accesso priva di pianerottolo di sosta

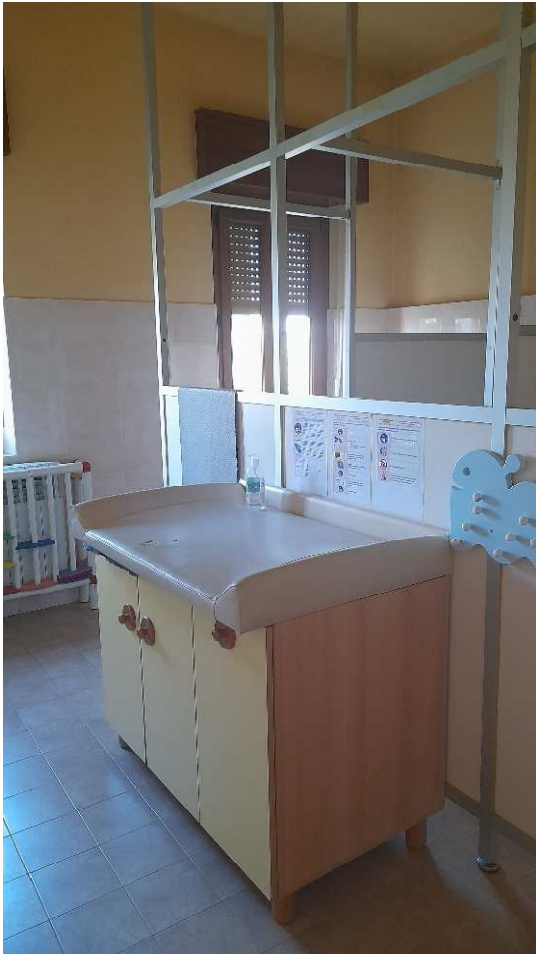
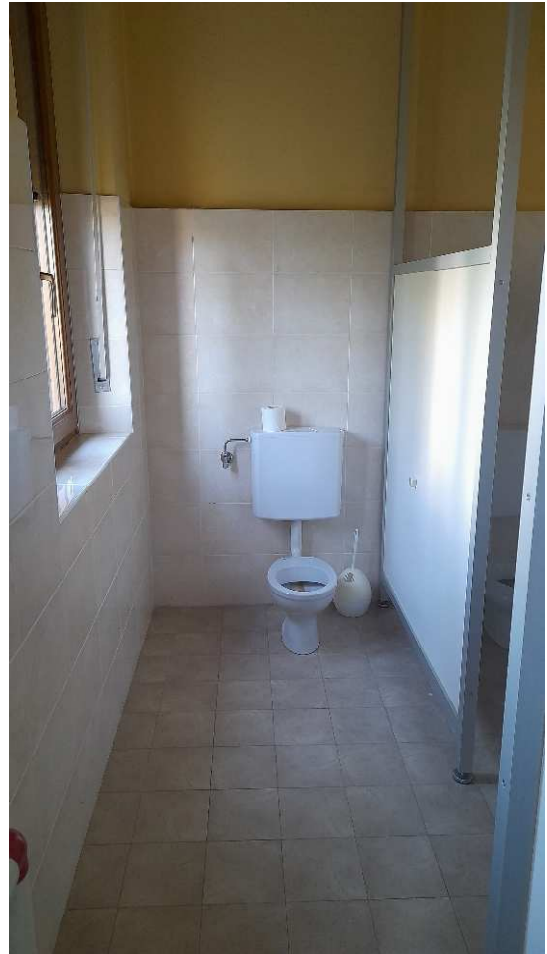
Servizi igienici non a norma

Figura 3_Stato attuale

Mancanza di servizio igienico a norma disabili.

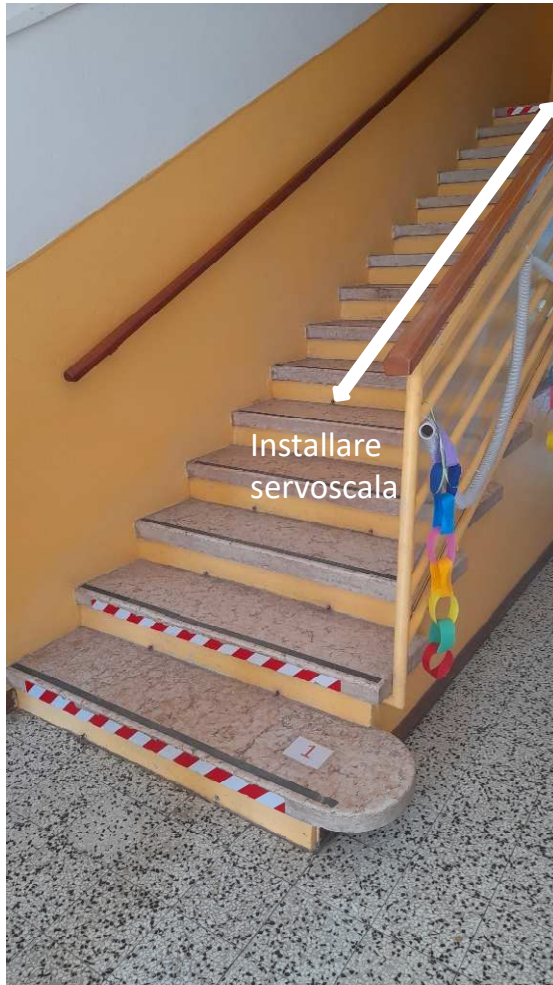
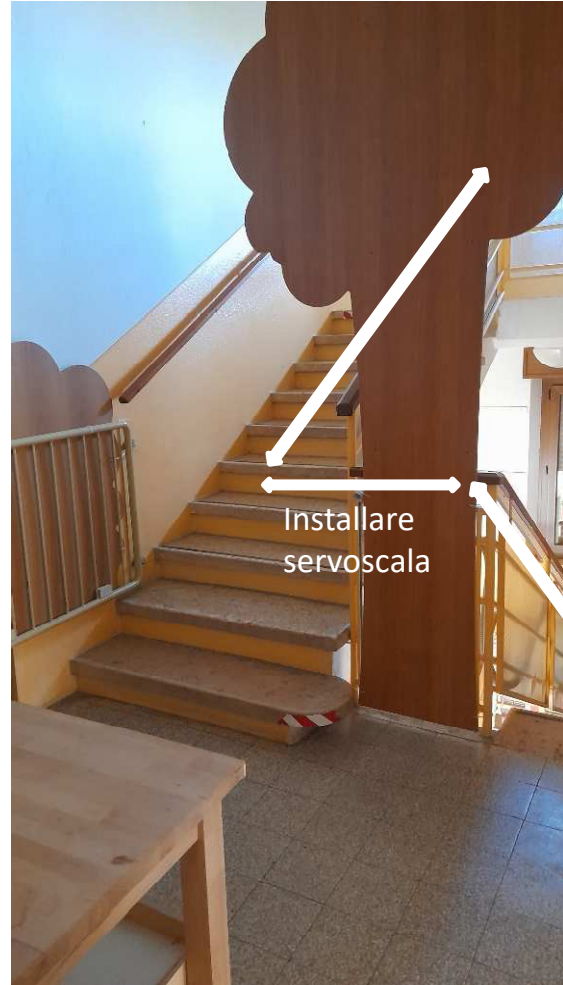
Figura 4_Stato attuale

Mancanza di collegamenti verticali con i piani. Spazi adeguato per installazione di servoscala di collegamento tra piano terra, primo e secondo.

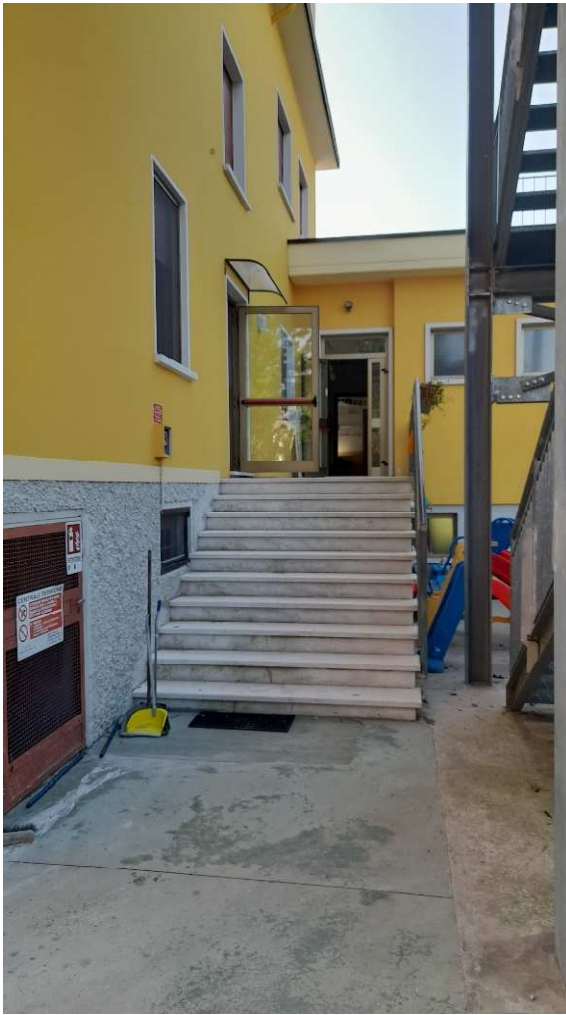
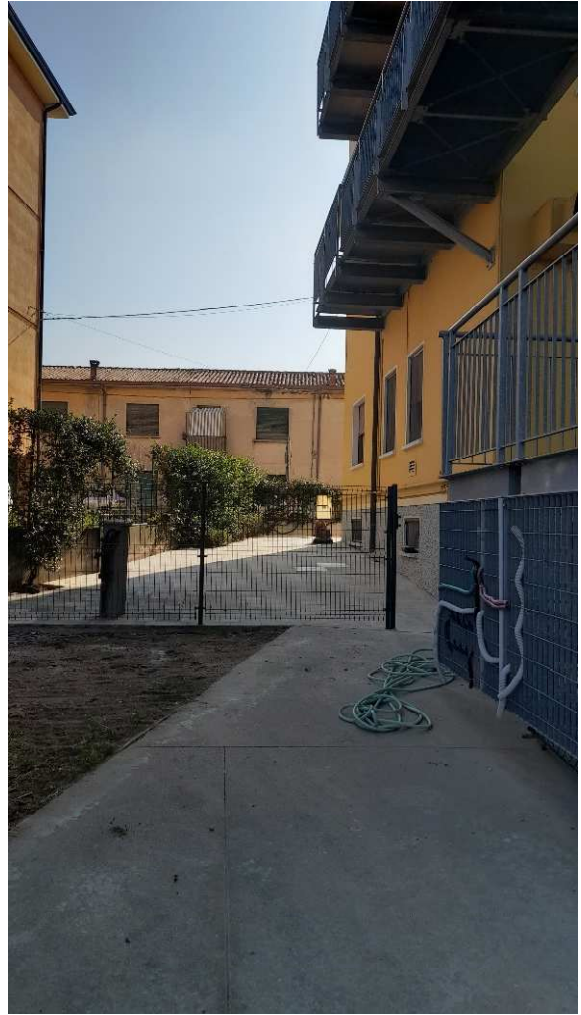
Scheda_E11	5	SC
Scuola materna Vago		
Aree esterne

Figura 6_Stato attuale
Cortile sul retro non raggiungibile. Mancanza di rampa di collegamento

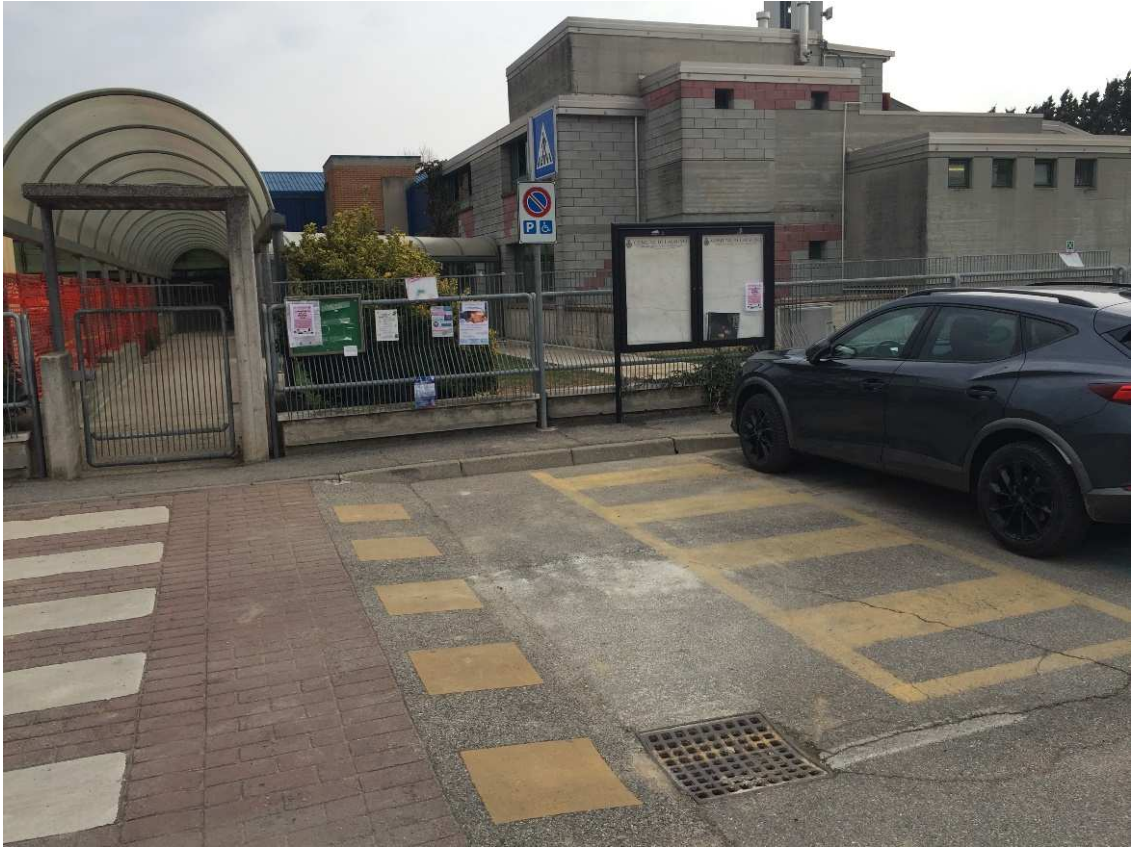
Figura 1_Stato Attuale. Parcheggio con segnaletica a norma

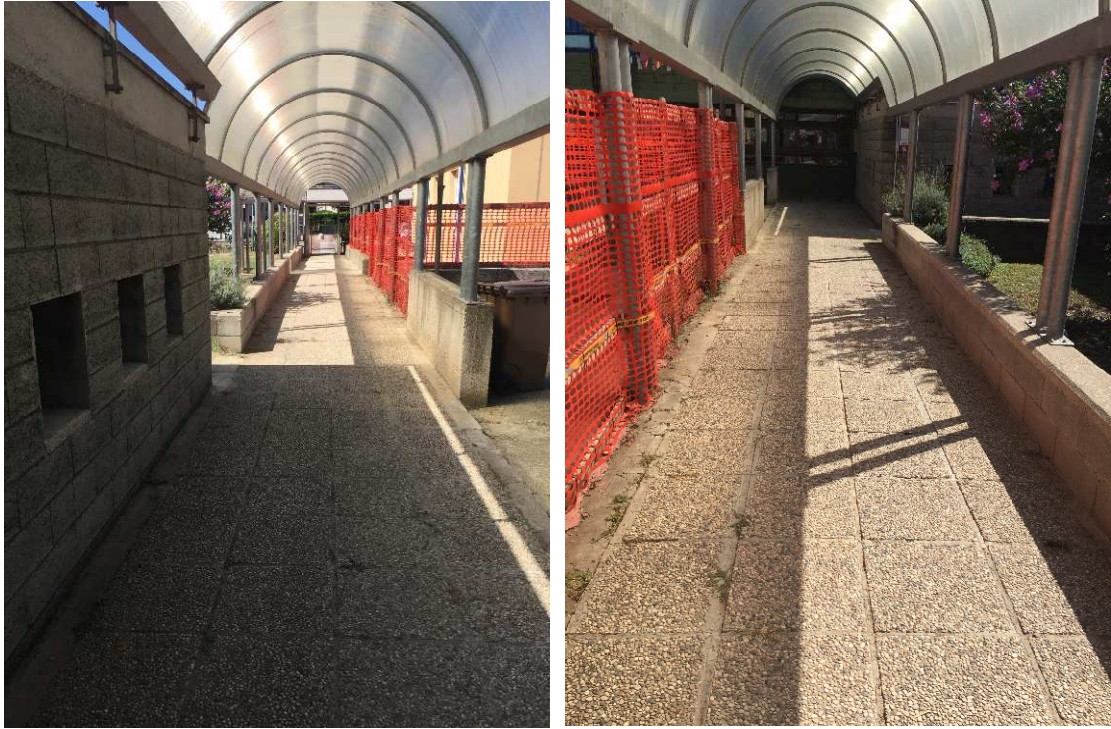
Figura 2 Stato Attuale. Percorso in quota. Spazi antistante e retrostante la porta ingresso L>150 cm per consentire arretramento e manovre.

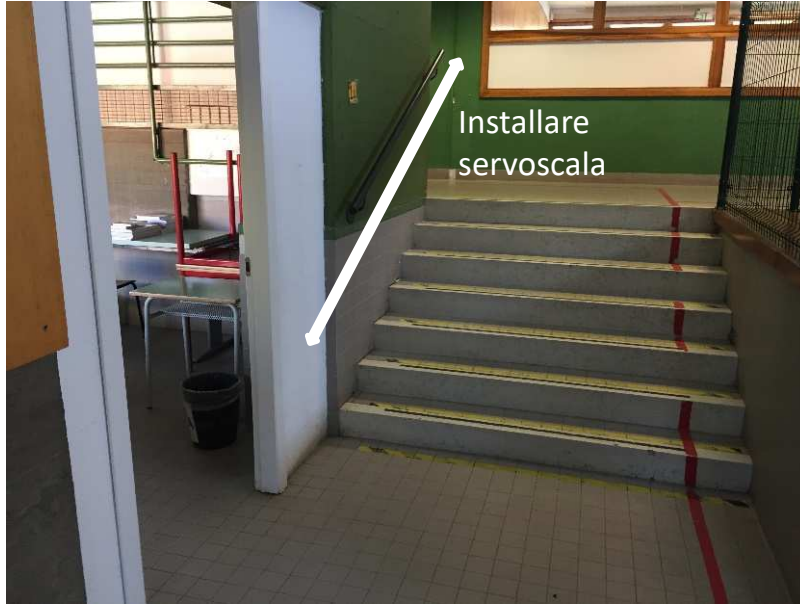
Figura 4_ Stato attuale
Installare vano scala tra piano terra e rialzato e tra piano rialzato e mezzanino.
Mettere in funzione servoscala di collegamento con il piano terra palestra.

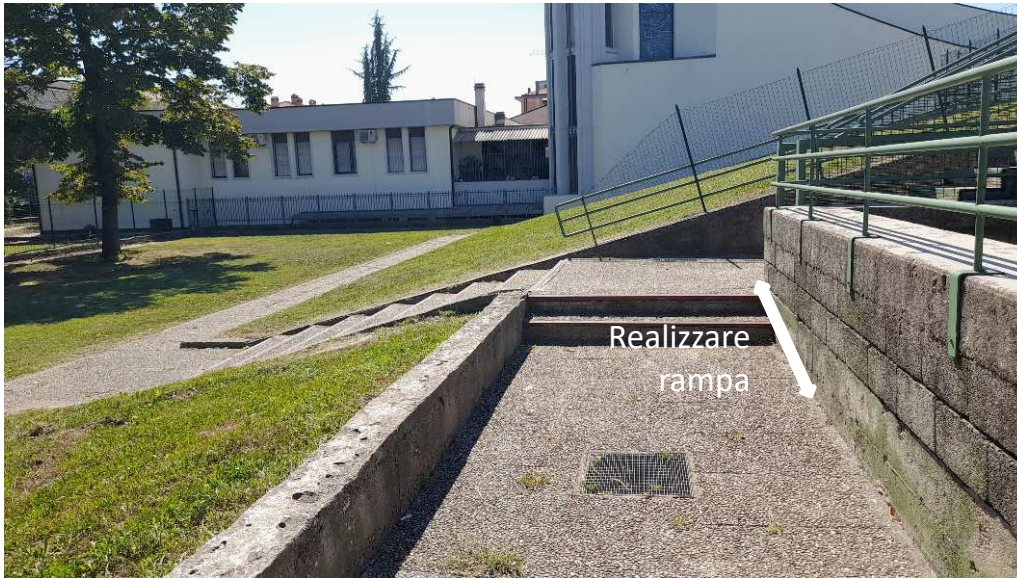
Figura 4_Stato attuale
Realizzare rampa di collegamento per accesso al cortile

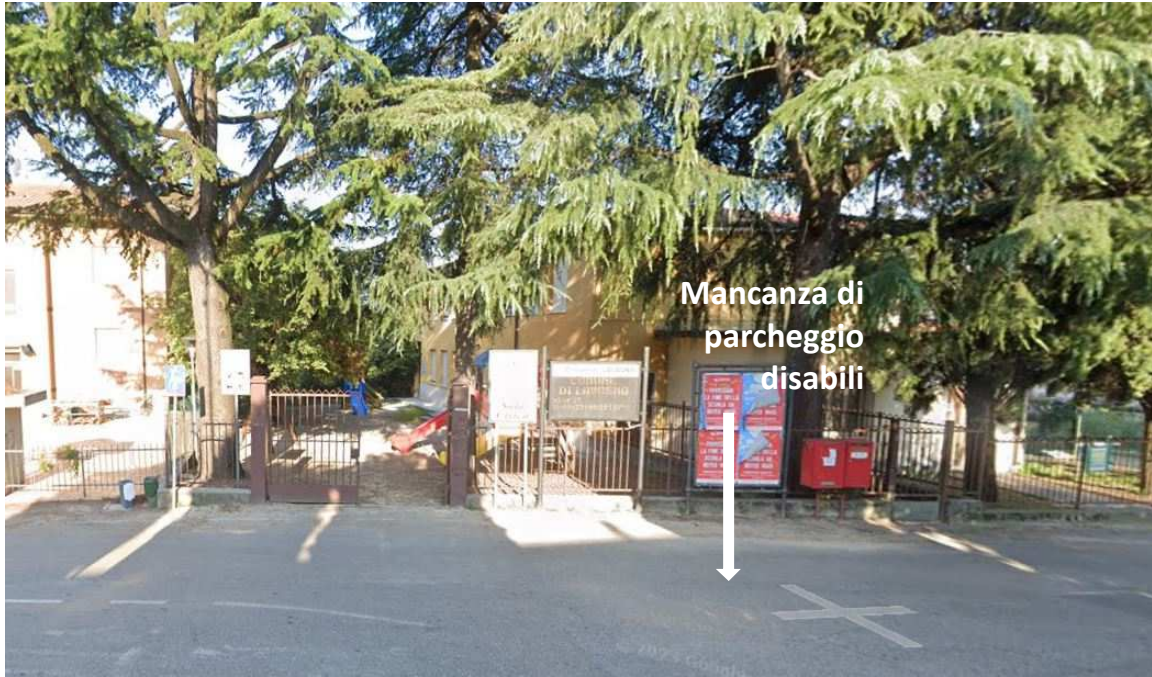
Figura 1_Stato Attuale. Parcheggio con segnaletica a norma

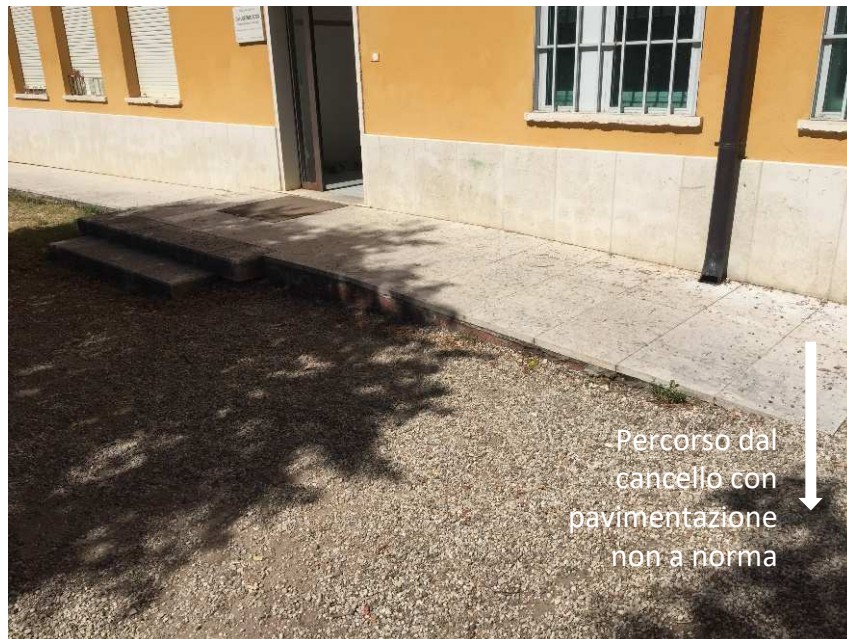
Figura 2_Stato Attuale. Presenza di gradini sul percorso per l'accesso all'edificio

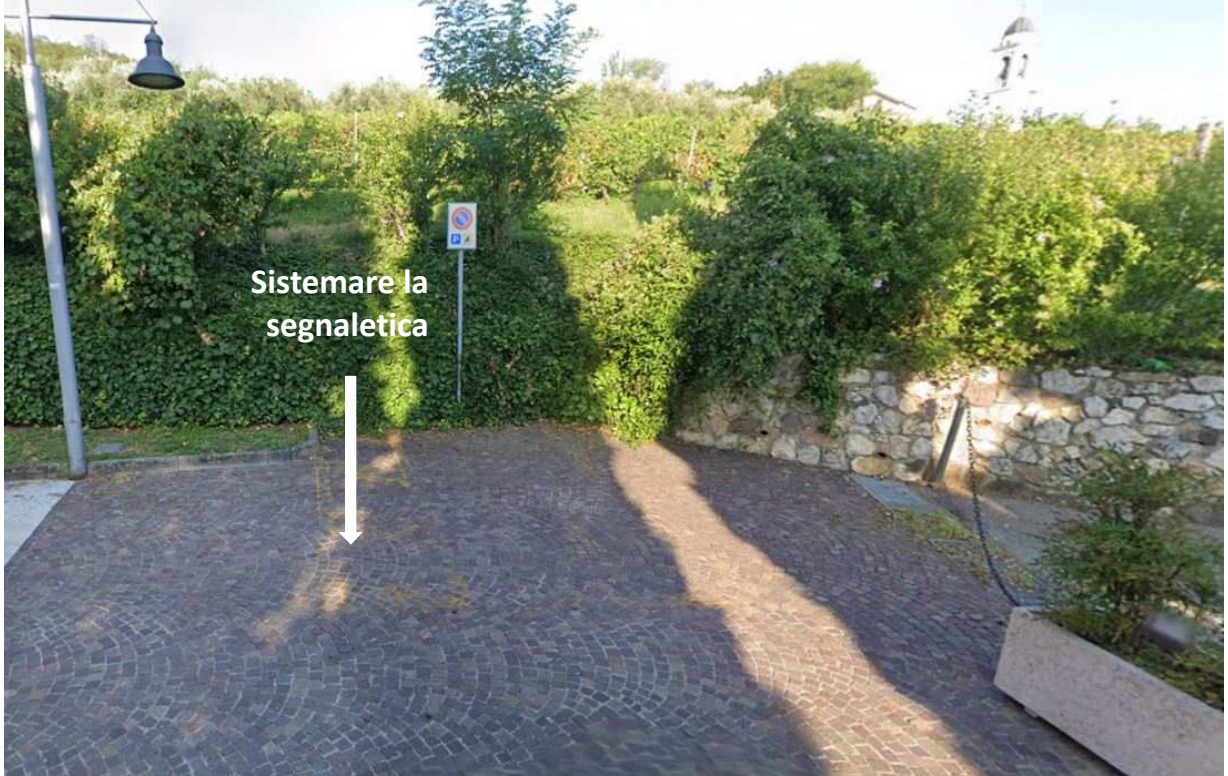
Scheda_E14	1	AS
Cimitero San Briccio Parcheggio riservato

Figura 1_Stato Attuale. Parcheggio con segnaletica a norma

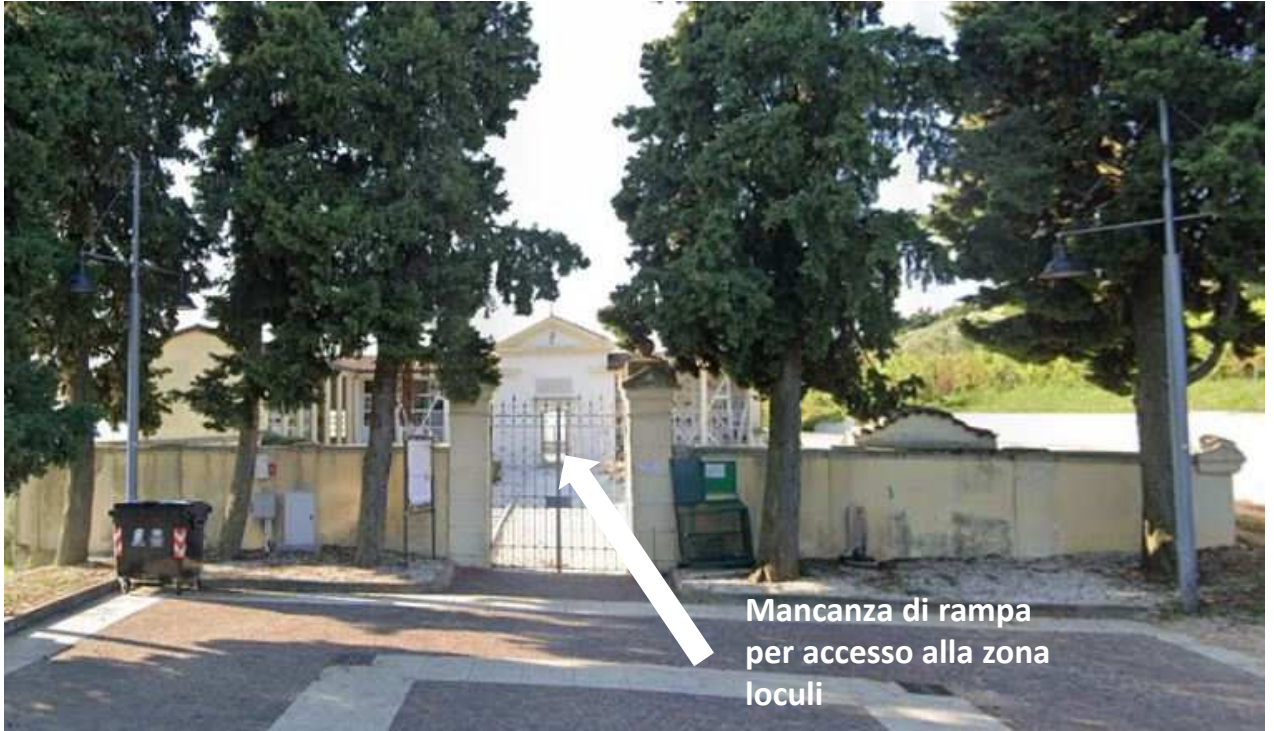
Scheda_E14	2	CI
Cimitero		
Rampa di accesso

Figura 2_Stato Attuale. Mancanza di rampa per accedere alla zona loculi coperta
