COMUNE DI LAVAGNO
Provincia di Verona

SCHEDE B

PIANO DEGLI INTERVENTI n. 21

AGGREGAZIONI EDILIZIE (NUCLEI)
EDIFICI E MANUFATTI TIPICI

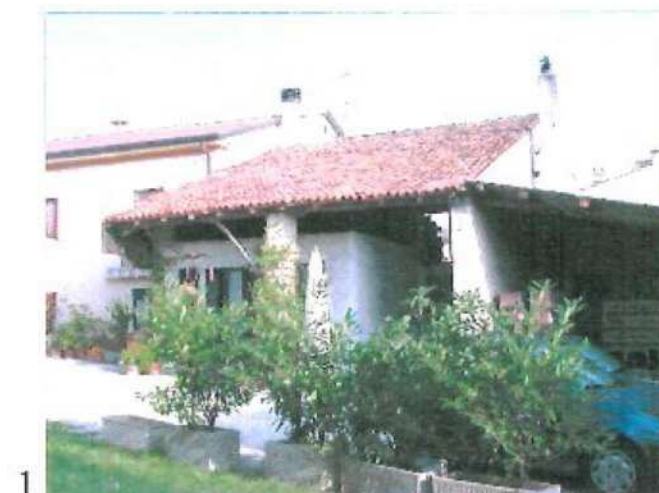
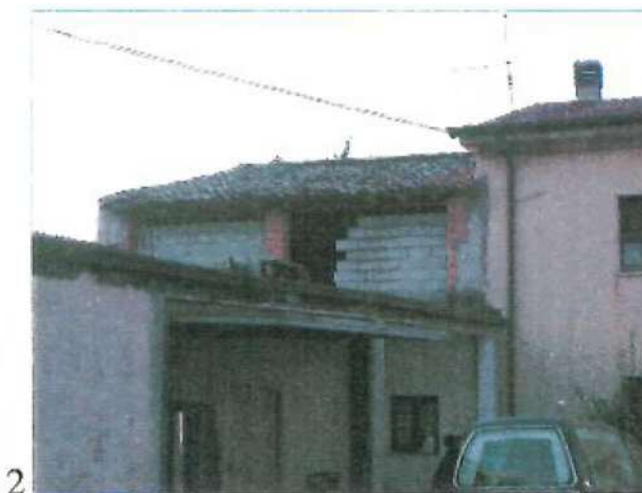
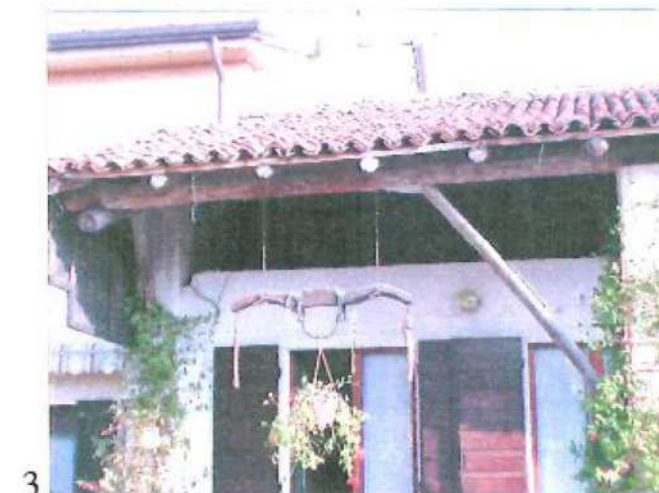
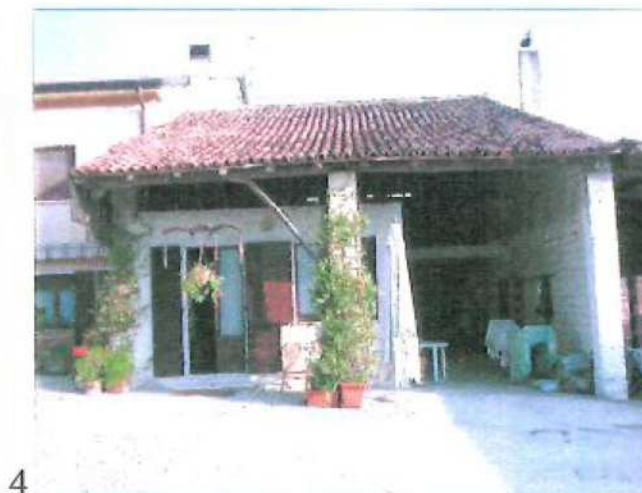
materiale	stato di conservazione
strutture verticali	cofco, c.a., blocchetti di cemento	sufficiente
solai e struttura del tetto	solaio in latero cemento tetto in legno	discreto pessimo
manto di copertura	laterizio	pessimo

DESCRIZIONE GENERALE

D2 - con possibilità di ricomposizione planivolumetrica senza aumento di volume

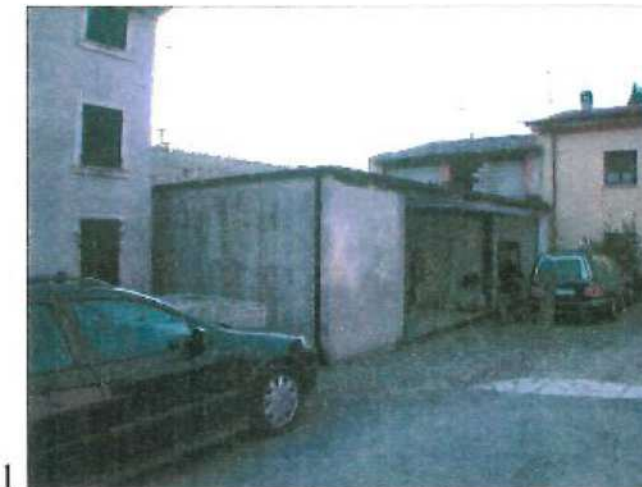
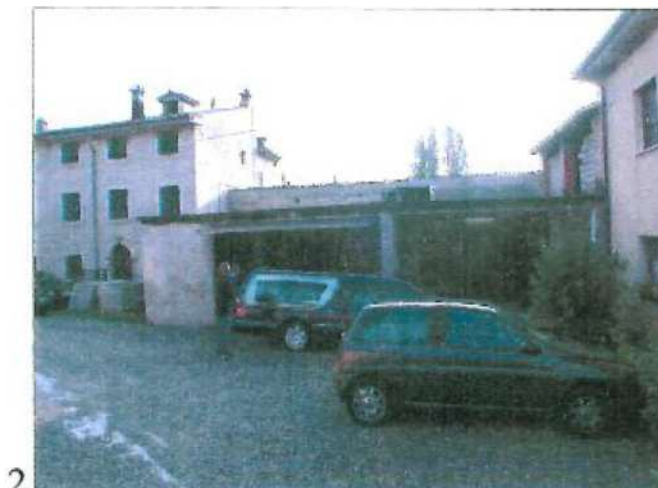
INDIVIDUAZIONE DEL VINCOLO			
<i>legge:</i> D.Lgs 490/99 art 139 ex L.1497/39 vincolo ambientale			
NUMERO DEI PIANI FUORITERRA 1		VOLUME mc 333	
TIPOLOGIA		CONTESTO AMBIENTALE	
<i>genere</i>	<i>tipologia</i>	è inserito in un nucleo rurale	
annesso rustico	garage-deposito		
EPOCA DELL'INTERVENTO ORIGINARIO			
<i>anno di costruzione:</i> - <i>fonte:</i> - <i>rilevamenti cartografici d'archivio:</i> carta tecnica regionale			
INTERVENTI SUCCESSIVI			
<i>tipo di intervento</i>	<i>livello dell'intervento</i>	<i>anno</i>	<i>fonte</i>
nessun intervento	-	-	analisi del manufatto
CARATTERISTICHE COSTRUTTIVE E MATERIALI		<i>materiale</i>	<i>stato di conservazione</i>
strutture verticali		c.a., blocchetti di cemento	buono
solai e struttura del tetto		latero cemento	buono
manto di copertura		guaina bituminosa	sufficiente
DESTINAZIONE D'USO	<i>originaria</i>	<i>attuale</i>	<i>ammissibile in futuro</i>
<i>genere:</i> non abitativa	deposito	accessorio della residenza	residenza

VALORE AMBIENTALE DEL MANUFATTO	GRADO DI PROTEZIONE ASSEGNATO	PARTICOLARE DI RILIEVO DA CONSERVARE	
privo di valore ambientale	D2- Ristrutturazione con demolizione e ricostruzione in loco, con possibilità di ricomposizione planivolumetrica senza aumento di volume		
DESCRIZIONE GENERALE			
DICHIARAZIONE DI NON PIU' FUNZIONALITA': Si dichiara che il presente edificio non è più funzionale alla conduzione del fondo perchè contiguo ad altre unità abitative.

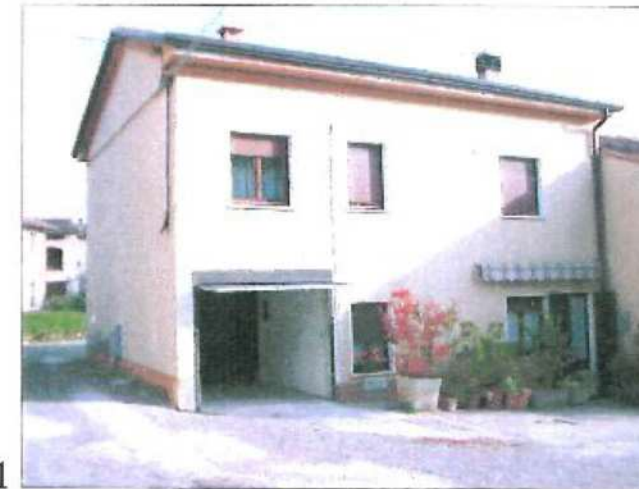
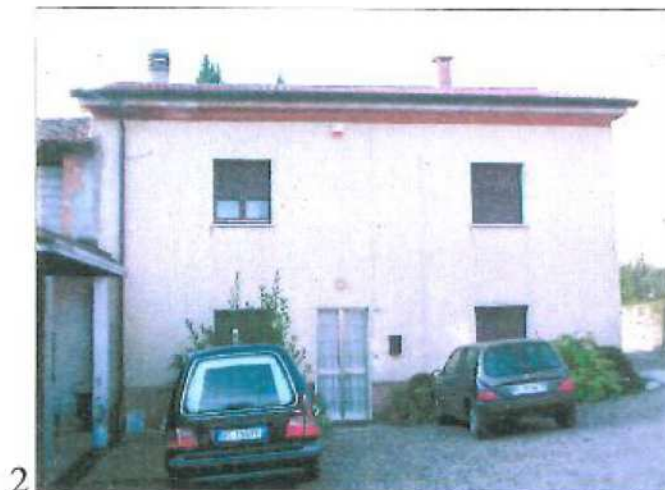
INDIVIDUAZIONE DEL VINCOLO			
<i>legge:</i> D.Lgs 490/99 art 139 ex L.1497/39 vincolo ambientale			
NUMERO DEI PIANI FUORITERRA 2		VOLUME mc 632	
TIPOLOGIA		CONTESTO AMBIENTALE	
<i>genere</i>	<i>tipologia</i>	è inserito in un nucleo rurale	
abitazione	unifamiliare adiacente ad annesso rustico		
EPOCA DELL'INTERVENTO ORIGINARIO			
<i>anno di costruzione:</i> - <i>fonte:</i> - <i>rilevamenti cartografici d'archivio:</i> catasto austriaco, catasto del 1942, carta tecnica regionale			
INTERVENTI SUCCESSIVI			
<i>tipo di intervento</i>	<i>livello dell'intervento</i>	<i>anno</i>	<i>fonte</i>
alterazione dell'impianto originario	intervento totale	-	analisi del manufatto
CARATTERISTICHE COSTRUTTIVE E MATERIALI		<i>materiale</i>	<i>stato di conservazione</i>
strutture verticali		cotto	discreto
solai e struttura del tetto		latero cemento	discreto
manto di copertura		laterizio	discreto
DESTINAZIONE D'USO		<i>originaria</i>	<i>attuale</i>

<i>genere:</i> abitativa	abitazione contadina	residenza	residenza
VALORE AMBIENTALE DEL MANUFATTO	GRADO DI PROTEZIONE ASSEGNATO	PARTICOLARE DI RILIEVO DA CONSERVARE	
privo di valore ambientale	D2 - con possibilità di ricomposizione planivolumetrica senza aumento di volume		
DESCRIZIONE GENERALE			
Si tratta di un edificio che ha subito una ristrutturazione totale.

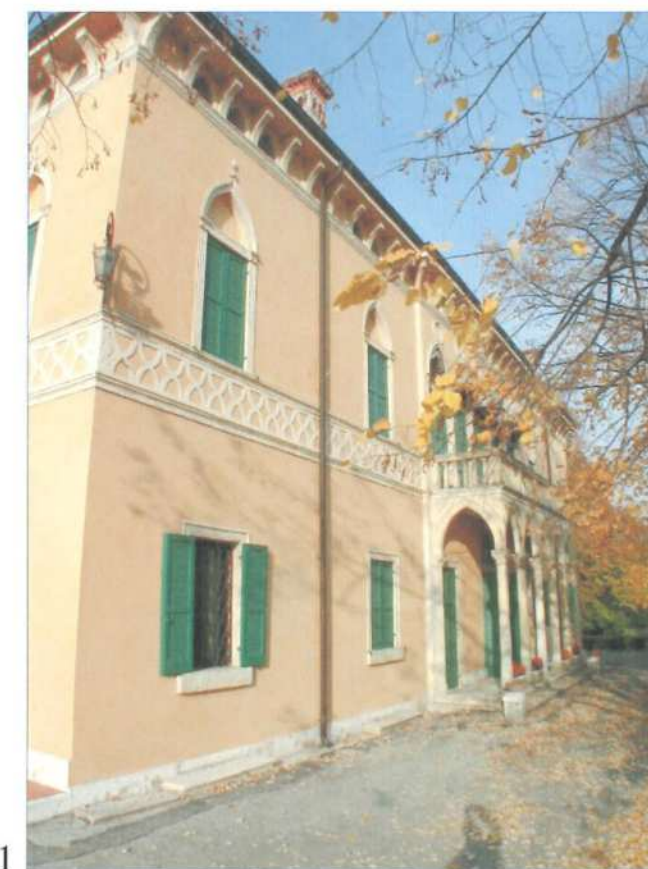
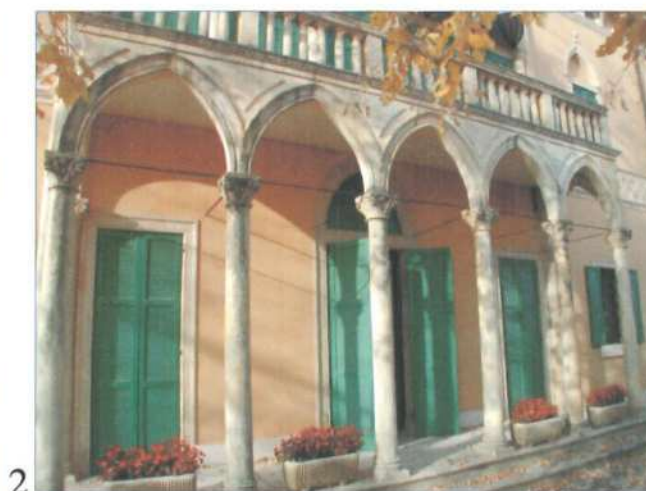
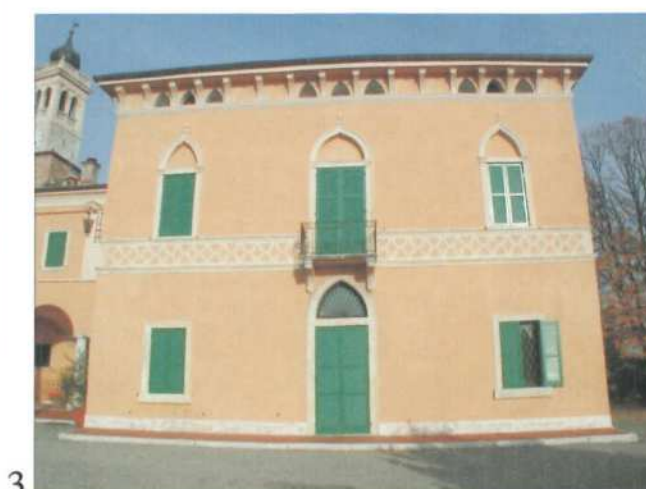
INDIVIDUAZIONE DEL VINCOLO			
<i>legge :</i> D.Lgs 490/99 art 139 ex L.1497/39 vincolo ambientale L.R. 24/85 art. 10 bene culturale tipico della zona rurale			
NUMERO DEI PIANI FUORITERRA 2		VOLUME mc 1.300	
TIPOLOGIA		CONTESTO AMBIENTALE	
<i>genere</i>	<i>tipologia</i>	è inserito in un parco	
manufatto religioso	chiesa		
EPOCA DELL'INTERVENTO ORIGINARIO			
<i>anno di costruzione:</i> - <i>fonte:</i> - <i>rilevamenti cartografici d'archivio:</i> catasto del 1942, carta tecnica regionale			
INTERVENTI SUCCESSIVI			
<i>tipo di intervento</i>	<i>livello dell'intervento</i>	<i>anno</i>	<i>fonte</i>
conservativo	manutenzione ordinaria e straordinaria	-	analisi del manufatto
CARATTERISTICHE COSTRUTTIVE E MATERIALI		<i>materiale</i>	<i>stato di conservazione</i>
strutture verticali		cotto, pietra	ottimo
solai e struttura del tetto		legno	buono
manto di copertura		laterizio	buono
DESTINAZIONE D'USO		<i>originaria</i>	<i>attuale</i>

<i>genere:</i> abitativa		abitazione padronale	abitazione
			<i>ammissibile in futuro</i> residenza, ristorazione e turistico-ricettiva
VALORE AMBIENTALE DEL MANUFATTO	GRADO DI PROTEZIONE ASSEGNATO	PARTICOLARE DI RILIEVO DA CONSERVARE	
di importanza architettonica	C2 - Restauro conservativo	Tutto il manufatto	
DESCRIZIONE GENERALE			
Si tratta di una villa che domina assieme alla chiesa e al monastero la collina di San Giacomo del Grigliano. E' caratterizzata da un avancorpo centrale, con colonne in pietra di ordine composito, che sorreggono al piano primo una terrazza con balaustrine in pietra. La cornice sottogronda presenta un motivo ad archetti, mentre il marcapiano è disegnato con una serie di cuspidi.

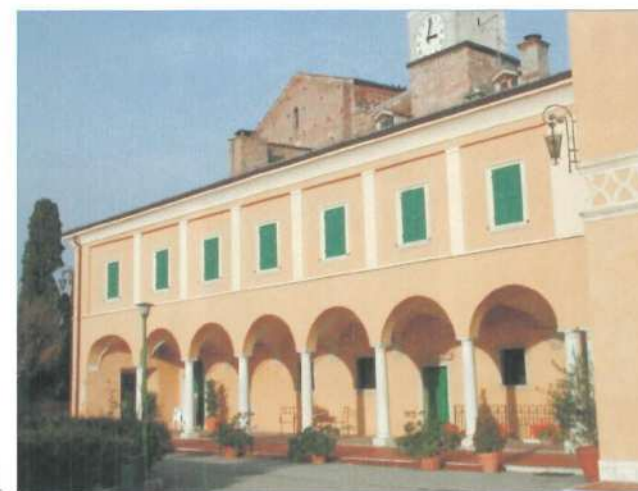
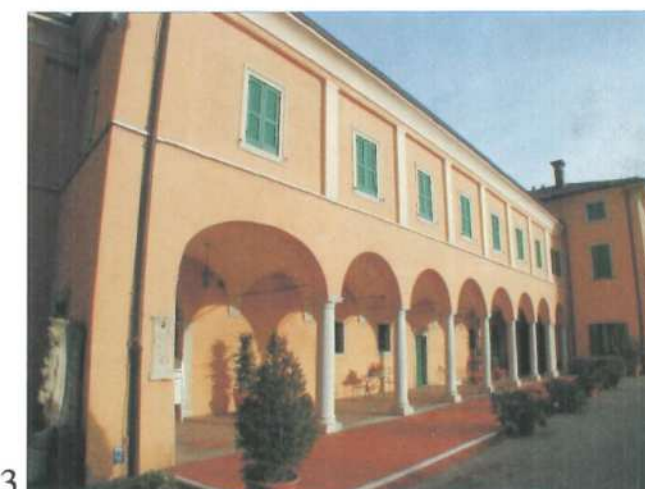
INDIVIDUAZIONE DEL VINCOLO			
<i>legge :</i> D.Lgs 490/99 art 139 ex L.1497/39 vincolo ambientale L.R. 24/85 art. 10 bene culturale tipico della zona rurale			
NUMERO DEI PIANI FUORITERRA 2		VOLUME mc 1.395	
TIPOLOGIA		CONTESTO AMBIENTALE	
<i>genere</i>	<i>tipologia</i>	è inserito in un parco	
manufatto religioso	convento		
EPOCA DELL'INTERVENTO ORIGINARIO			
<i>anno di costruzione:</i> - <i>fonte:</i> - <i>rilevamenti cartografici d'archivio:</i> catasto del 1942, carta tecnica regionale			
INTERVENTI SUCCESSIVI			
<i>tipo di intervento</i>	<i>livello dell'intervento</i>	<i>anno</i>	<i>fonte</i>
conservativo	manutenzione ordinaria e straordinaria	-	analisi del manufatto
CARATTERISTICHE COSTRUTTIVE E MATERIALI		<i>materiale</i>	<i>stato di conservazione</i>
strutture verticali		cotto, pietra	ottimo
solai e struttura del tetto		legno e volte in mattoni	buono
manto di copertura		laterizio	buono
DESTINAZIONE D'USO		<i>originaria</i>	<i>attuale</i>

<i>genere:</i> abitativa		convento	abitazione
			<i>ammissibile in futuro</i> residenza, ristorazione e turistico-ricettiva
VALORE AMBIENTALE DEL MANUFATTO	GRADO DI PROTEZIONE ASSEGNATO	PARTICOLARE DI RILIEVO DA CONSERVARE	
di importanza architettonica	C2 - Restauro conservativo	Colonnato in pietra e volte in mattoni	
DESCRIZIONE GENERALE			
Si tratta del convento adiacente alla chiesa, caratterizzato da un bel portico colonnato con al piano primo una sequenza di finestre ritmata da una serie di semplici lesene.
