Comune di Lavagno
Provincia di Verona

Piano per l'eliminazione delle Barriere Architettoniche (P.E.B.A.)

Intervento: Verifica delle problematiche e
analisi criticità per l'adozione
del P.E.B.A.
(Piano per l'eliminazione delle
Barriere architettoniche)

Tav.7 – AMBITO URBANO Normativa di riferimento e Schede interventi tipo

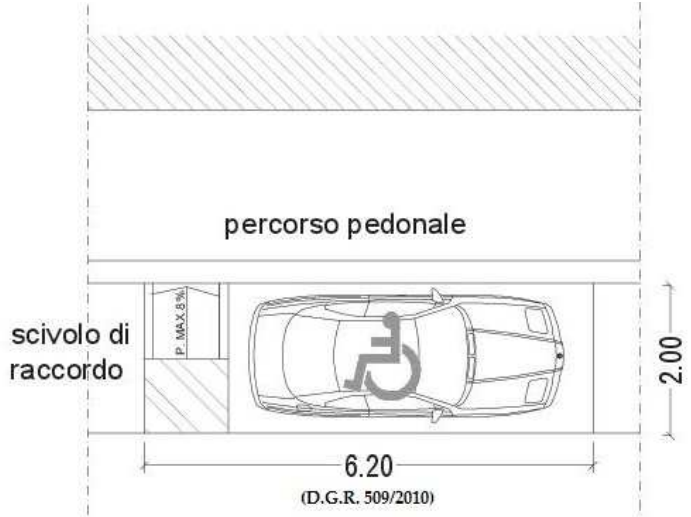
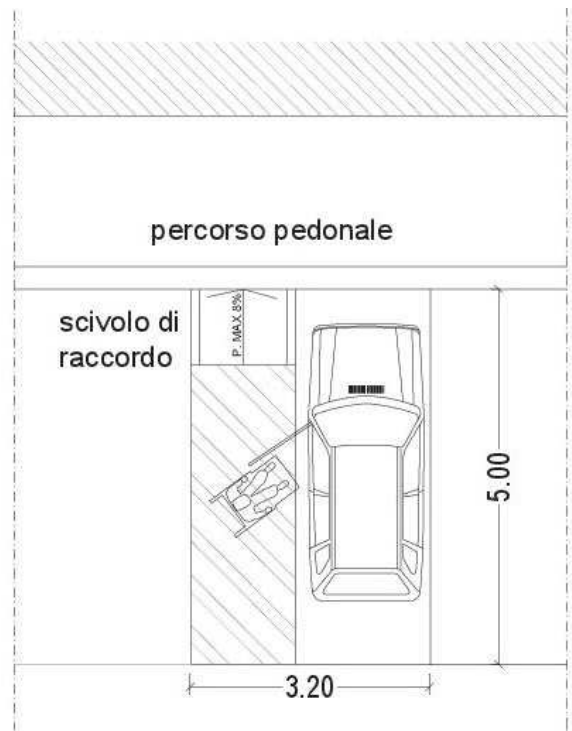
Scheda X X00
 PARCHEGGI

PARCHEGGIO

Componenti strutturali	Valore Normativo	Conforme	
		Si	No
Lunghezza	Min. 5 metri (perpendicolare) Min. 6.20 metri (parallelo)		
Larghezza	Min. 3.20 m per posto singolo (1.30+1.90 m) Lungo strada min. 2,00 m Min. 2,00+1,40+2,00=5,40 m per 2 posti affiancati		
Disponibilità	Min. n°1 ogni 50 posti auto N°1 ogni 25 posti auto scuole (DGRV 840/2010)

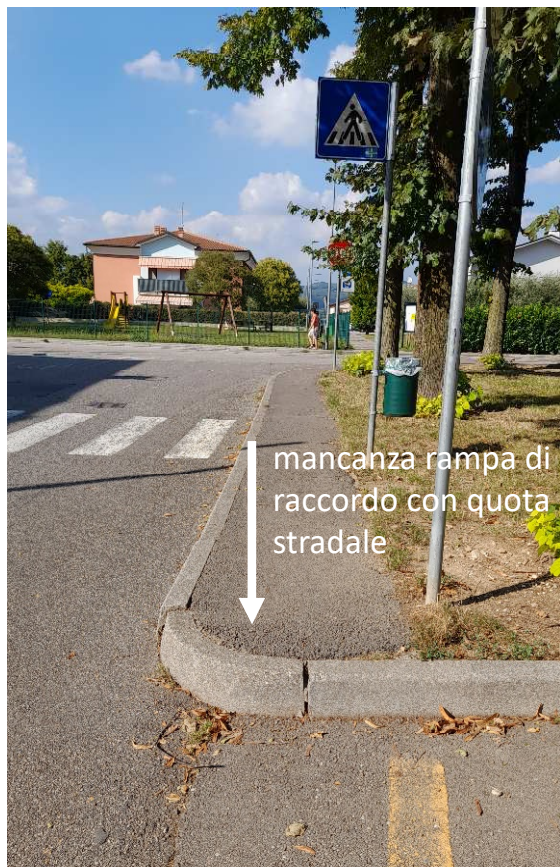
Scheda_AU01

STATO ATTUALE

Mancanza rampa di raccordo tra strada e marciapiede

STATO DI PROGETTO
Demolizione marciapiede esistente e realizzazione rampa di raccordo con la quota stradale

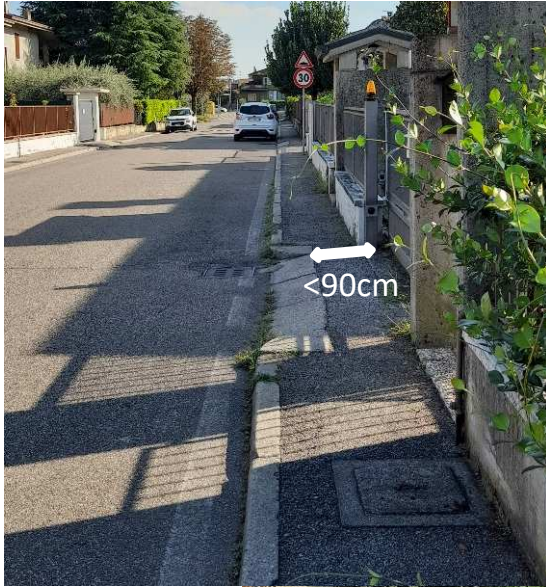
Scheda_AU02

STATO ATTUALE

Restringimento passaggio marciapiede (larghezza <90 cm) in prossimità degli accessi carrabili

STATO DI PROGETTO
INTERVENTO PROPOSTO: allargamento marciapiede, spostamento rampa di accesso

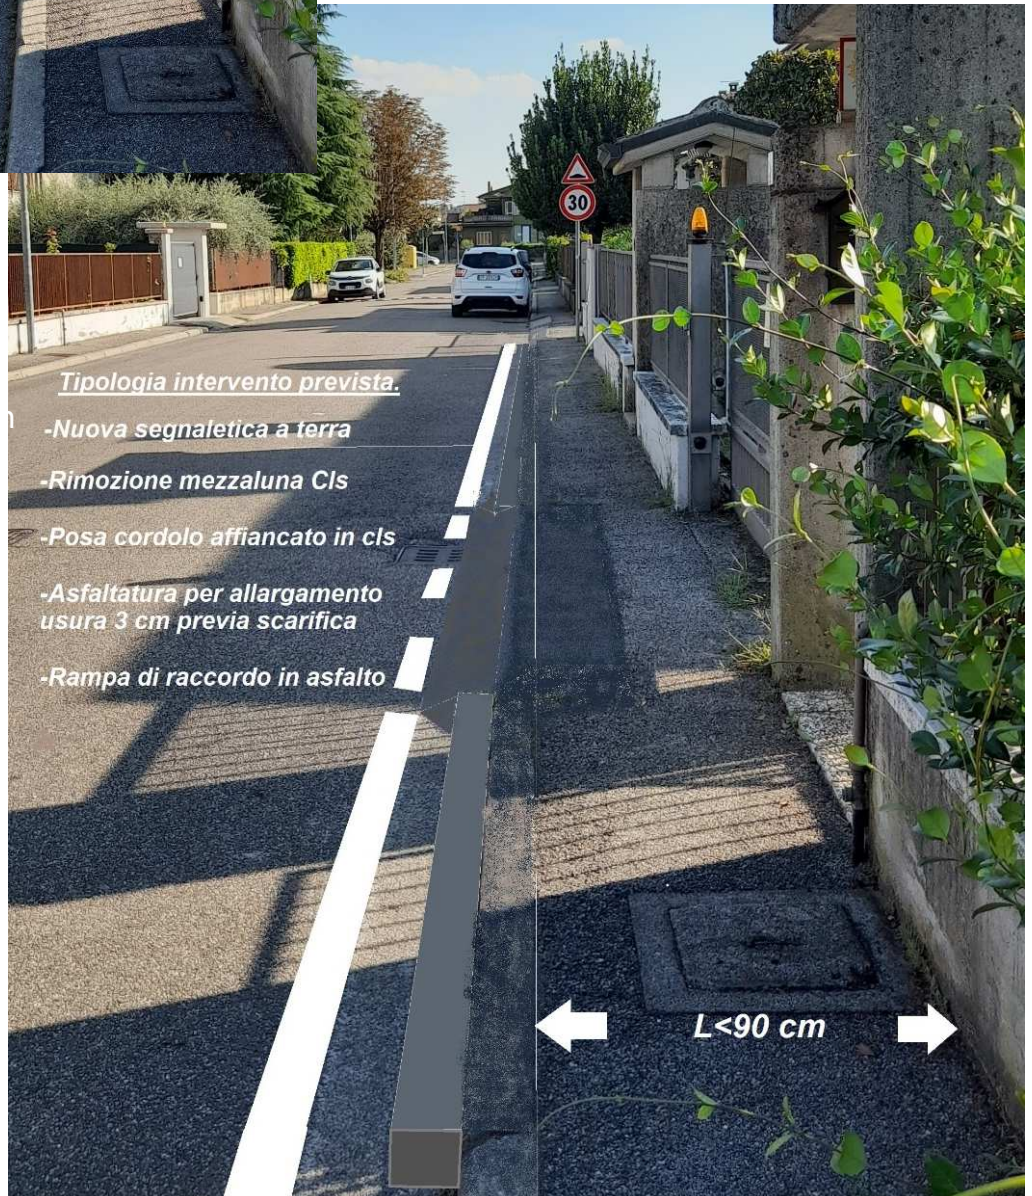
Tipologia intervento prevista.

- Nuova segnaletica a terra
- Rimozione mezzaluna Cls
- Posa cordolo affiancato in cls
- Asfaltatura per allargamento usura 3 cm previa scarifica
- Rampa di raccordo in asfalto

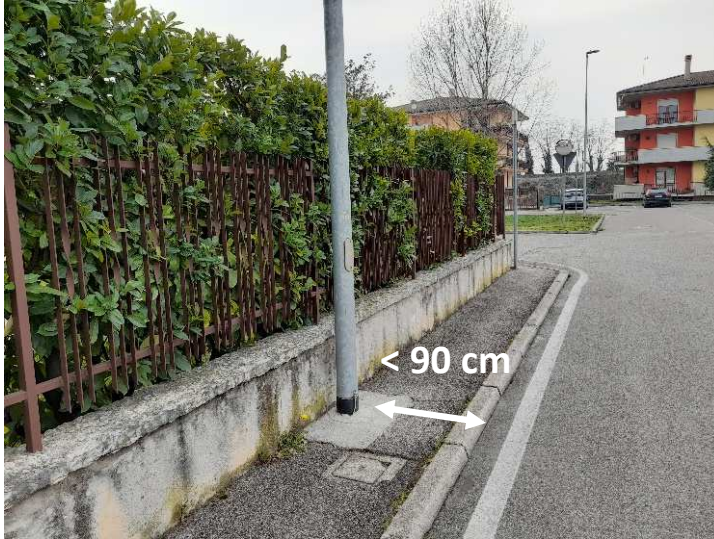
Scheda_AU03

STATO ATTUALE

Restringimento passaggio marciapiede (larghezza <90 cm) per presenza di pali o manufatti

STATO DI PROGETTO

INTERVENTO PROPOSTO: allargamento marciapiede tramite installazione di doppio cordolo in cls per realizzazione passaggio > 90 cm

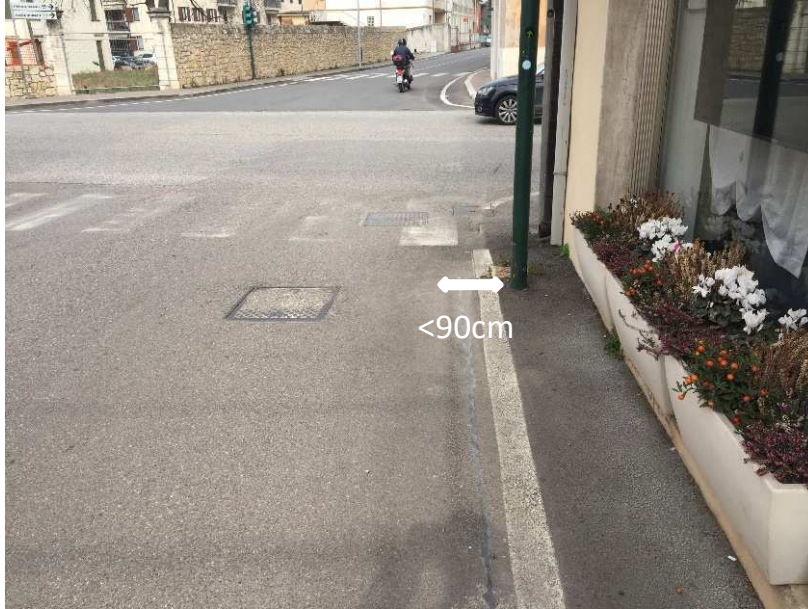
Scheda_AU03

STATO ATTUALE

Restringimento passaggio (larghezza <math>< 90\text{ cm}</math>) per presenza di pali o manufatti, percorso pedonale non protetto

STATO DI PROGETTO

INTERVENTO PROPOSTO: allargamento passaggio tramite segnaletica, spostamento strisce pedonali e installazione di paletti parapetonali per sicurezza pedoni

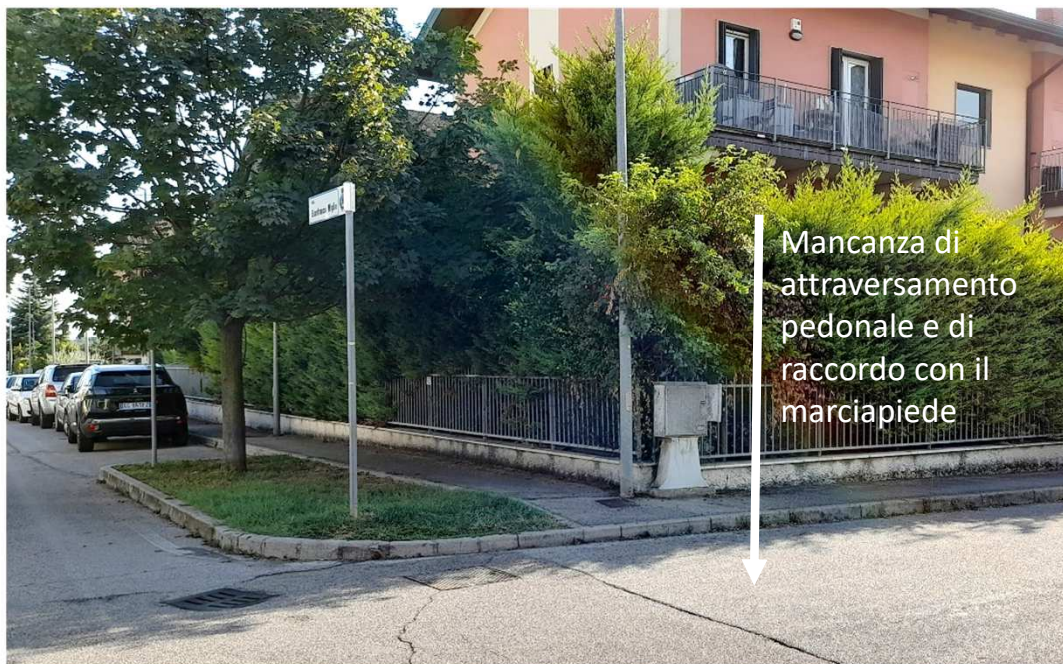
Scheda_AU04 – SOLUZIONE 1

STATO ATTUALE

Manca di strisce pedonali e raccordo tra strada e marciapiede

STATO DI PROGETTO - INTERVENTO PROPOSTO : SOLUZIONE 1

Realizzazione di attraversamento pedonale rialzato

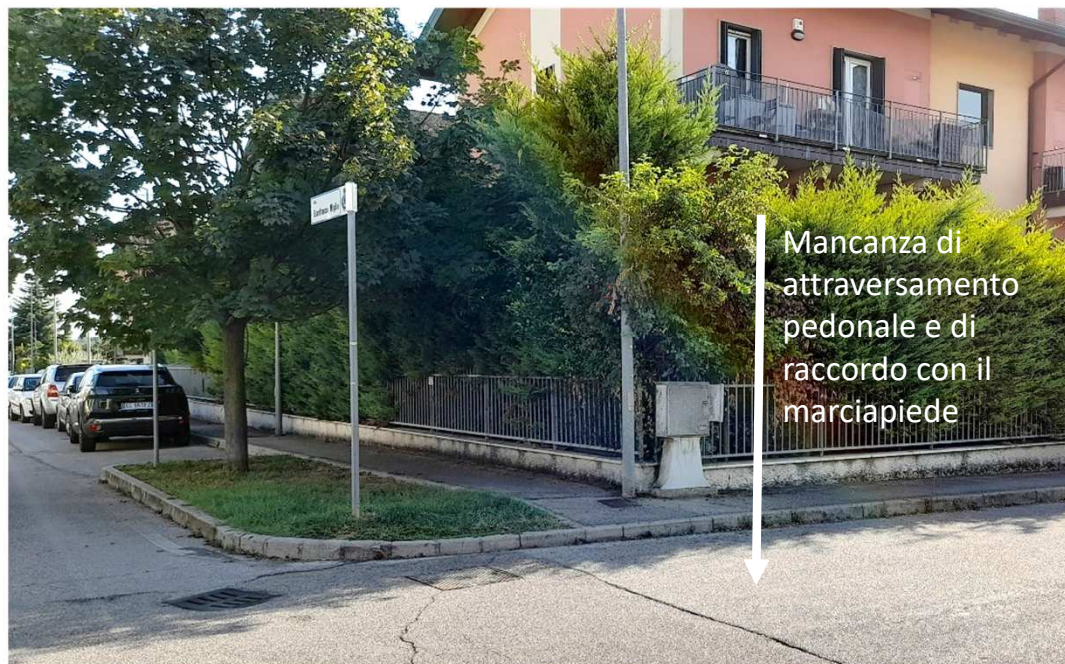
Scheda_AU04 – SOLUZIONE 2

STATO ATTUALE

Manca di strisce pedonali e raccordo tra strada e marciapiede

Manca di attraversamento pedonale e di raccordo con il marciapiede

STATO DI PROGETTO - INTERVENTO PROPOSTO : SOLUZIONE 2

Realizzazione di rampa di raccordo con la strada e realizzazione strisce pedonali

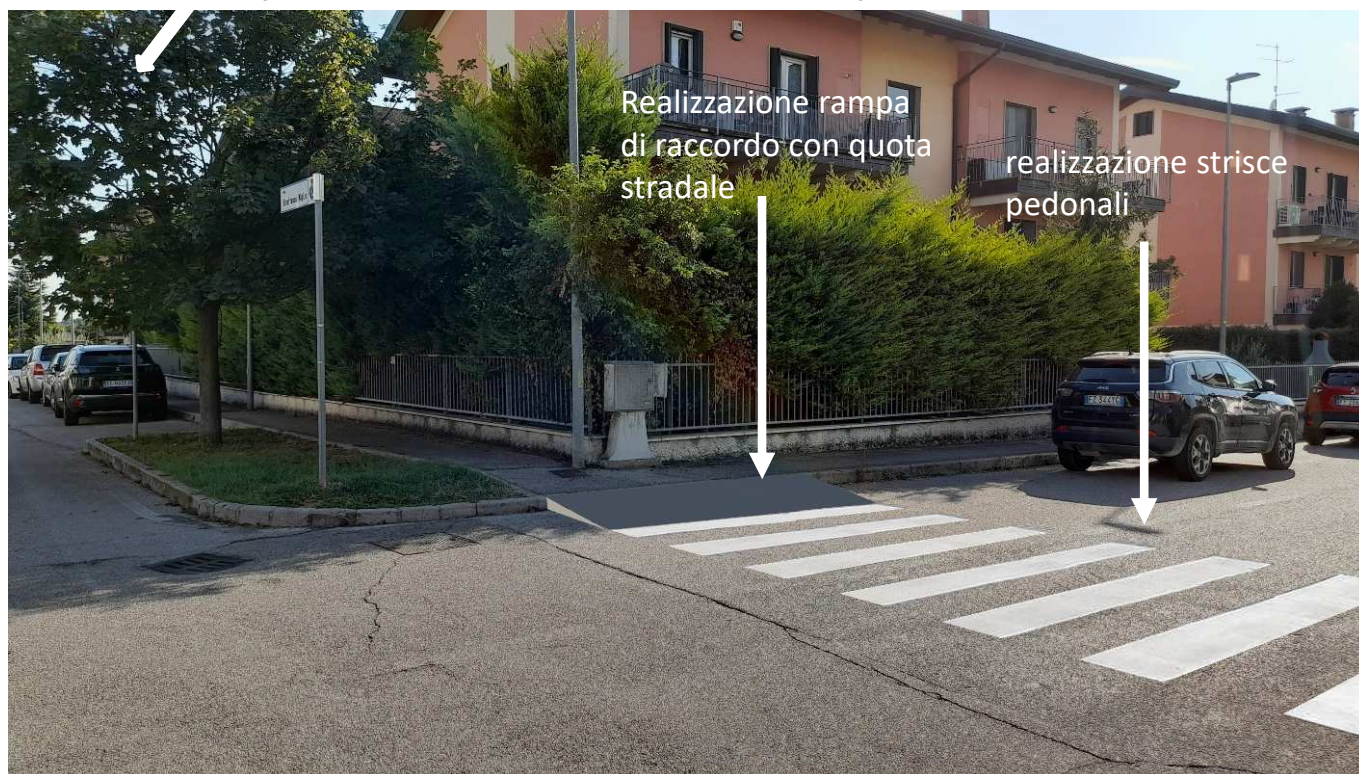
Realizzazione rampa di raccordo con quota stradale

realizzazione strisce pedonali

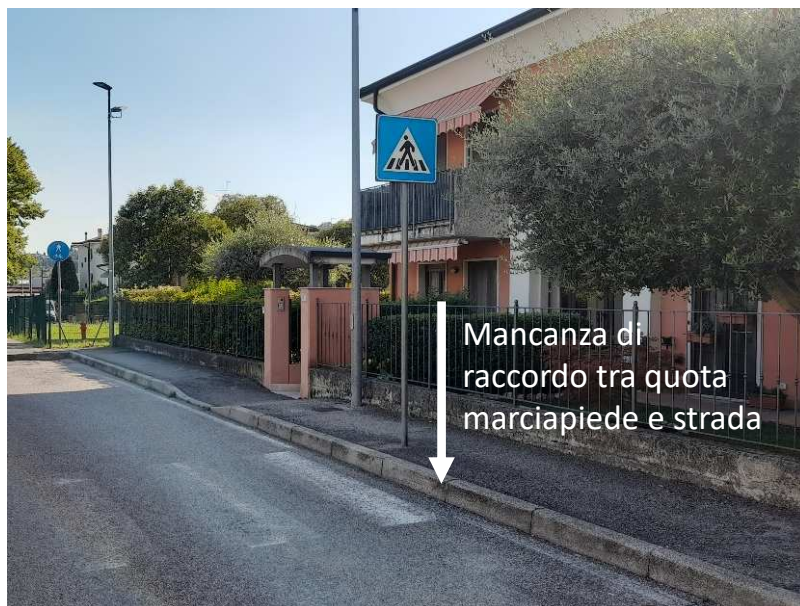
Scheda_AU05

STATO ATTUALE

Strisce pedonali non accessibili per mancanza di raccordo tra strada e marciapiede, presenza di palo in corrispondenza delle strisce pedonali

STATO DI PROGETTO - INTERVENTO PROPOSTO: realizzazione di rampa di raccordo tra marciapiede e strada, sistemazione strisce pedonali e spostamento palo con cartello stradale

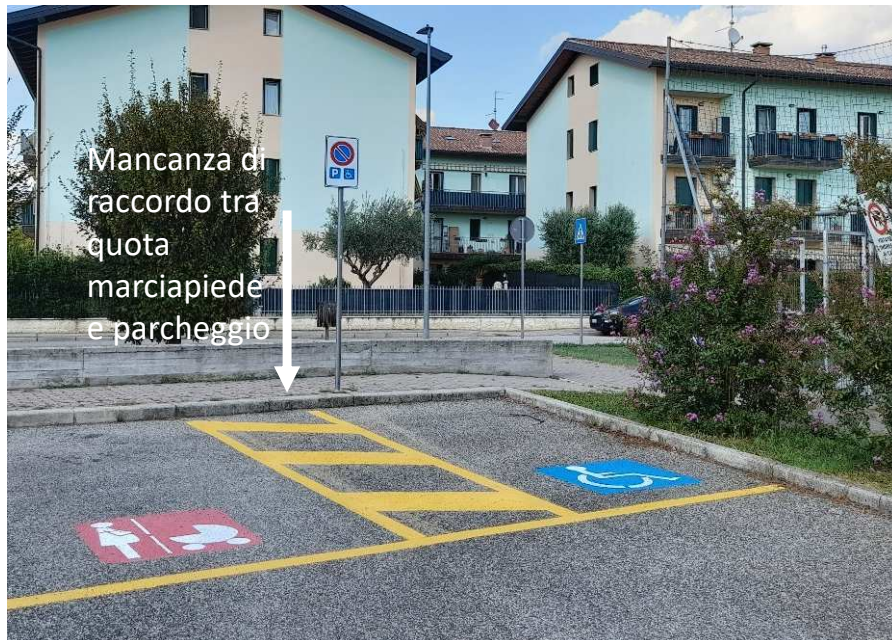
Scheda_AU06

Mancanza di
raccordo tra
quota
marciapiede
e parcheggio

STATO ATTUALE
Mancanza di raccordo tra
parcheggio e marciapiede

STATO DI PROGETTO - INTERVENTO PROPOSTO: realizzazione di rampa di raccordo tra marciapiede e parcheggio

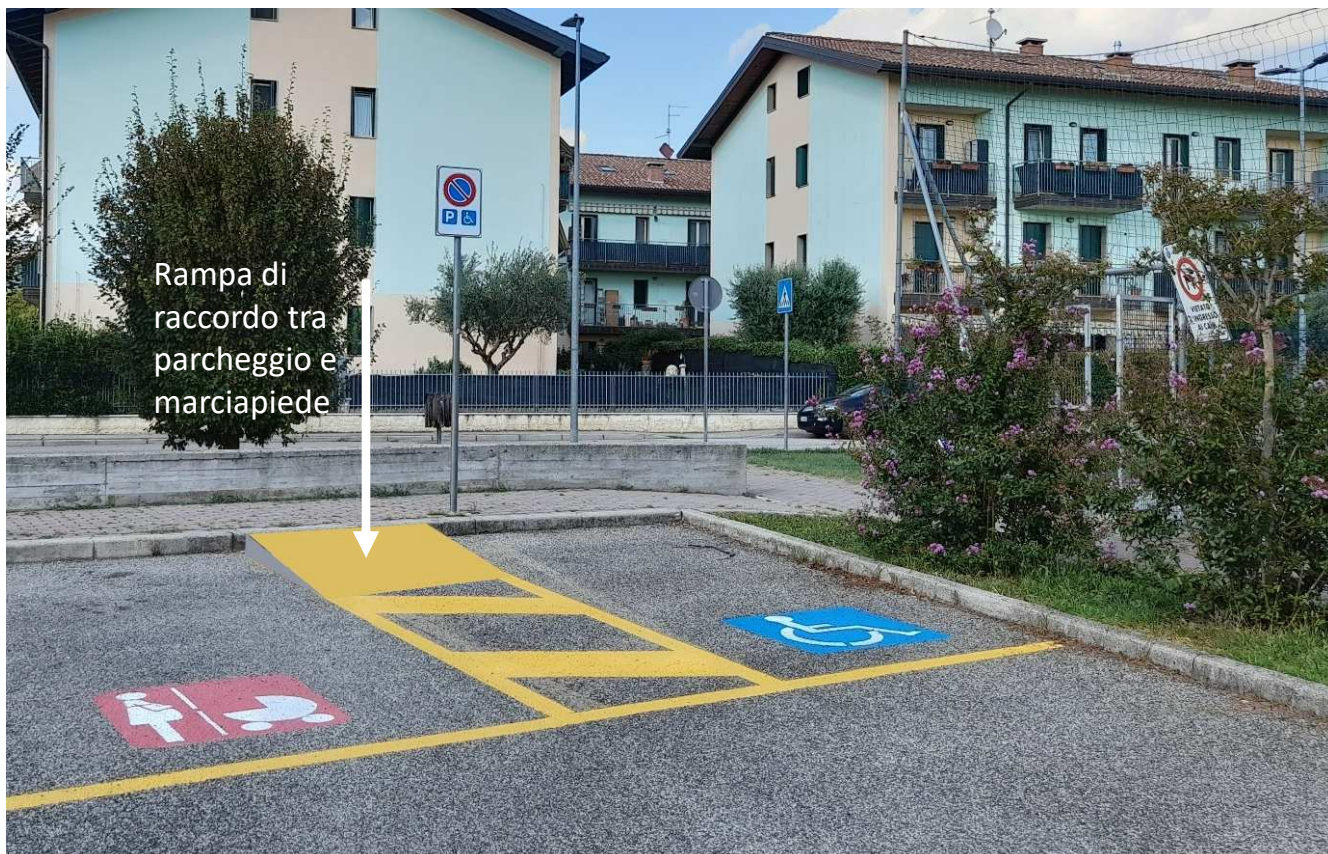
Rampa di
raccordo tra
parcheggio e
marciapiede

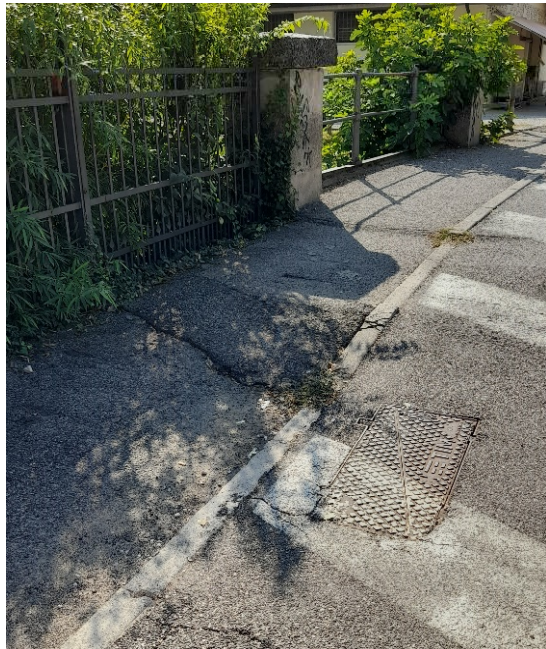
Scheda_AU07

STATO ATTUALE
Marciapiede con pavimentazione sconnessa

STATO DI PROGETTO - INTERVENTO PROPOSTO: sistemazione pavimentazione marciapiede

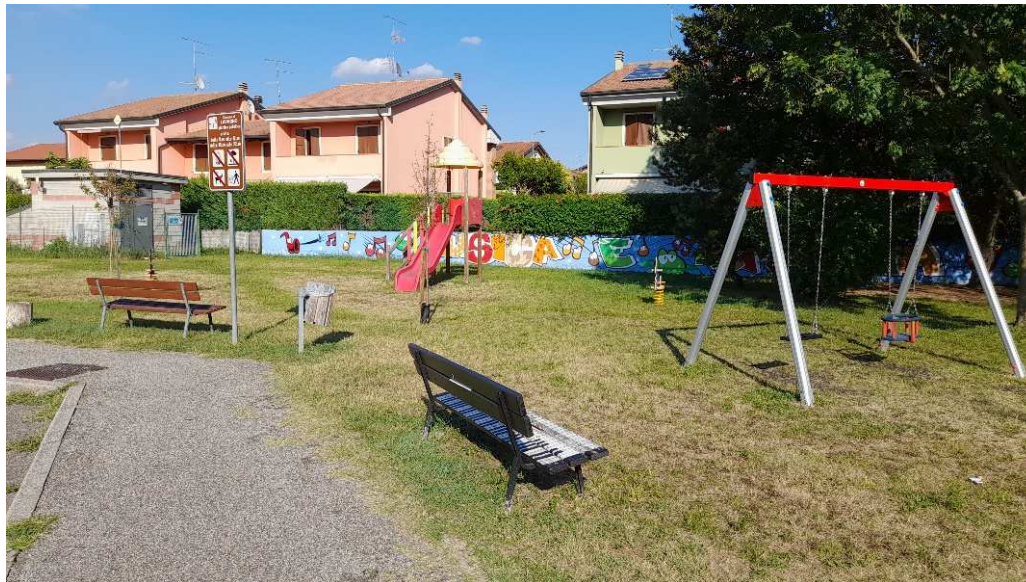
Scheda_AU08

STATO ATTUALE

Mancanza di area di sosta accessibile a lato delle panchine

STATO DI PROGETTO - INTERVENTO PROPOSTO: realizzazione di area di sosta pavimentata a lato della panchina

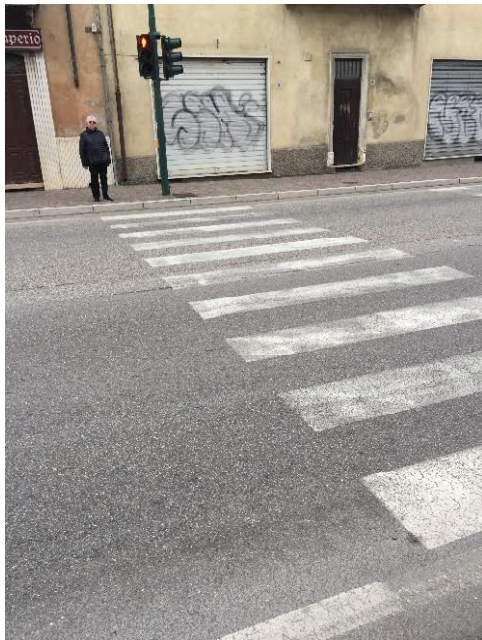
Scheda_AU10

STATO ATTUALE
Semaforo privo di segnalatore acustico

STATO DI PROGETTO - INTERVENTO PROPOSTO: Installazione di segnalatore acustico per non vedenti e realizzazione di rampa di raccordo con la strada e le strisce pedonali

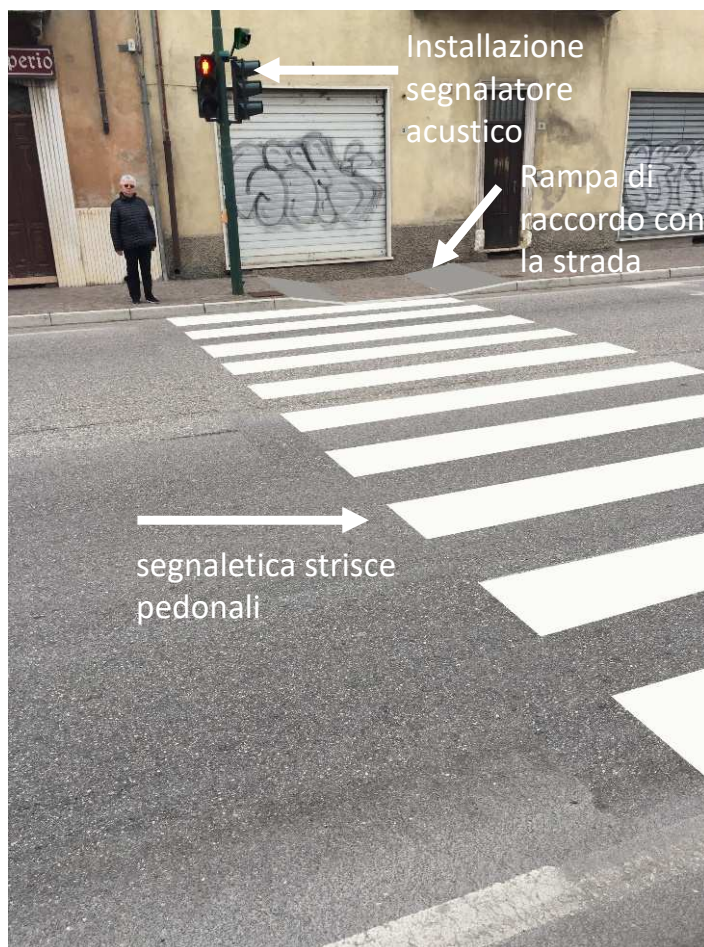
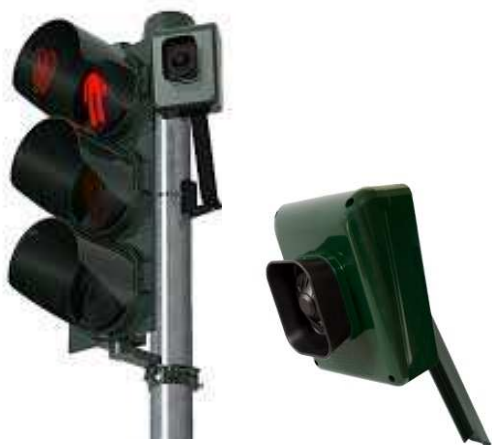
Segnalatore acustico per non vedenti

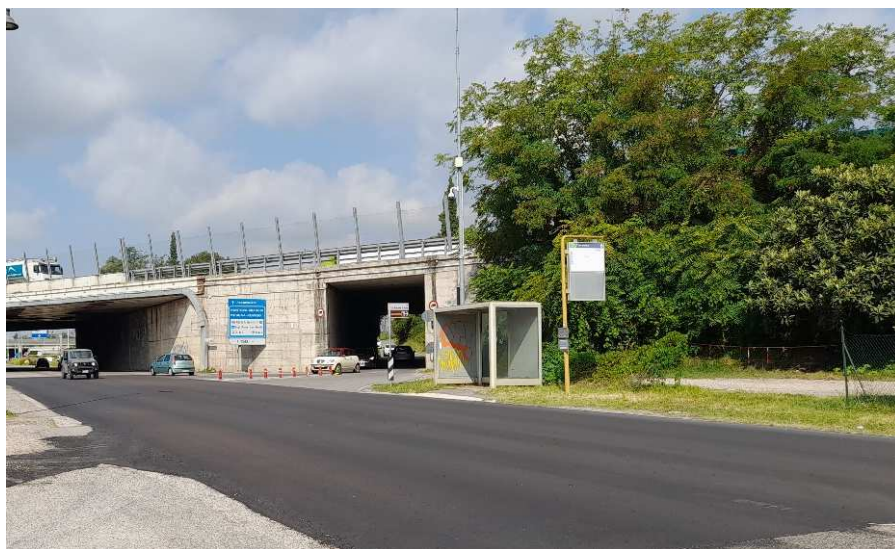
Scheda_AU11

STATO ATTUALE
Fermata autobus priva di pavimentazione accessibile, priva di strisce pedonali e percorso protetto

STATO DI PROGETTO

INTERVENTO PROPOSTO: realizzazione di pavimentazione adeguata e strisce pedonali
