Comune di Lavagno
Provincia di Verona

Piano per l'eliminazione delle Barriere Architettoniche (P.E.B.A.)

Intervento: Verifica delle problematiche e
analisi criticità per l'adozione
del P.E.B.A.
(Piano per l'eliminazione delle
Barriere architettoniche)

Tav.8 - EDIFICI **Interventi ambito edilizio** **Valutazione accessibilità e criticità**

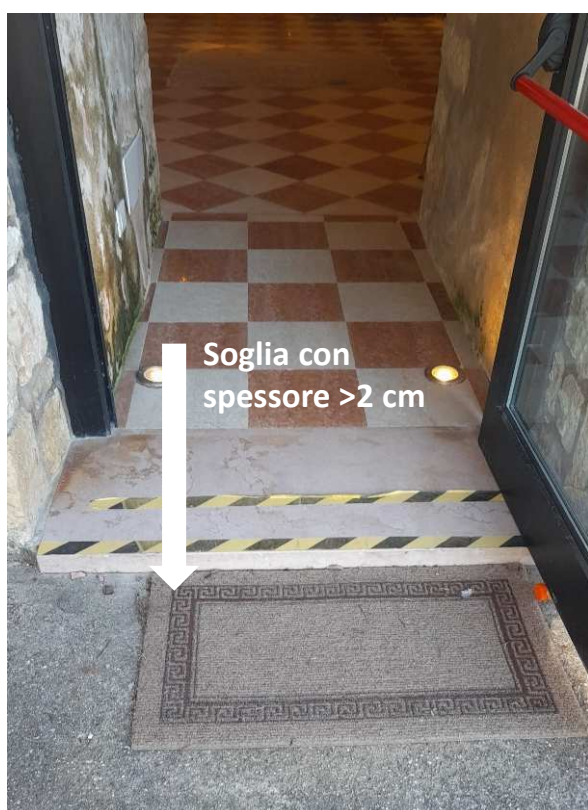
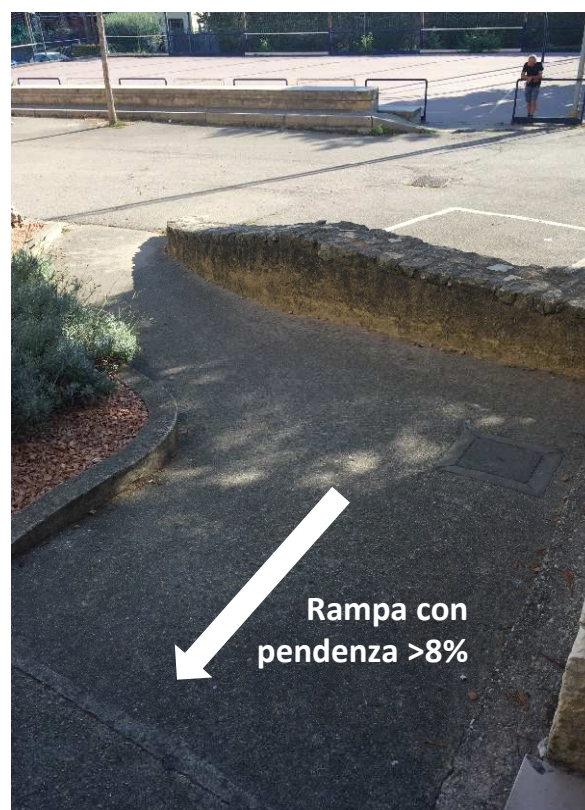
Figura 2_Stato Attuale.
 Rampa per accesso alla sala con pendenza >8%.
 Spazi antistante e retrostante la porta ingresso L>150 cm per consentire arretramento.
 Soglia di accesso con spessore >2 cm.
 Assenza campanello.

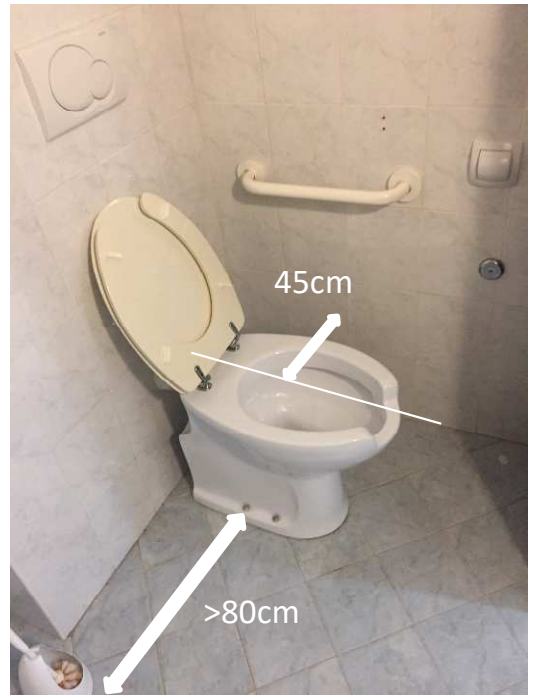
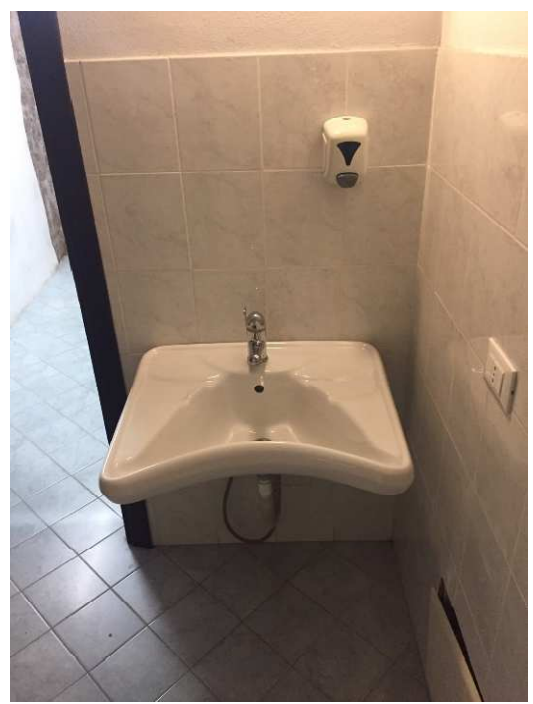
Scheda_E02	3	AS
Sala Civica San Pietro		
Bagno con porta da invertire

Figura 3_Stato attuale
Servizio igienico dimensioni 190x200. Porta ingresso 80 cm da girare (apertura verso l'esterno), per consentire gli spazi di manovra per l'accesso. Dimensioni adeguate per l'affiancamento alla tazza e distanza frontale lavabo. **Manca campanello di allarme.**

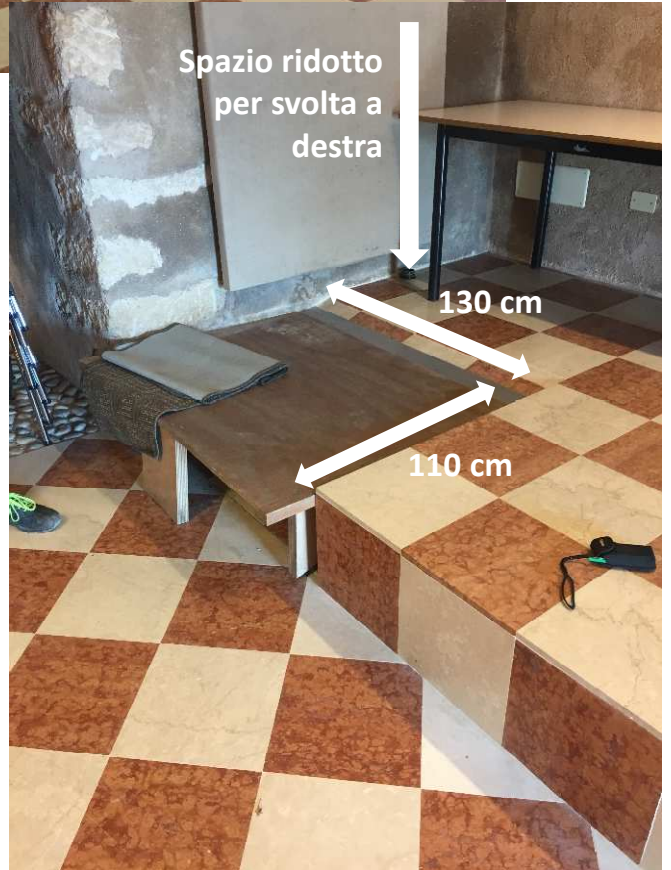
Figura 4_Stato Attuale
Palco non accessibile. Presenza di rampa con pendenza >8%. Dislivello da superare 35 cm

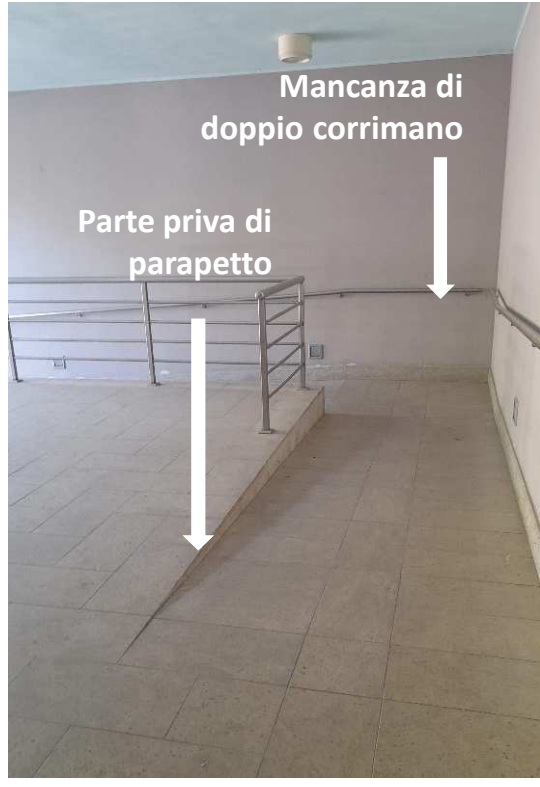
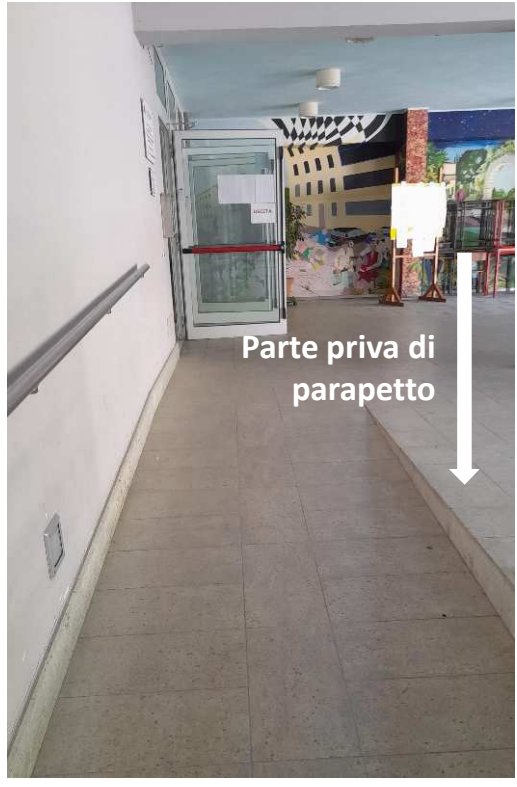
Scheda_E04	2	SC
Scuola secondaria San Pietro		
Accesso esterno

Figura 2_Stato Attuale. Rampa per accesso scuola a norma
Ultima parte priva di parapetto. Mancanza di doppio corrimano

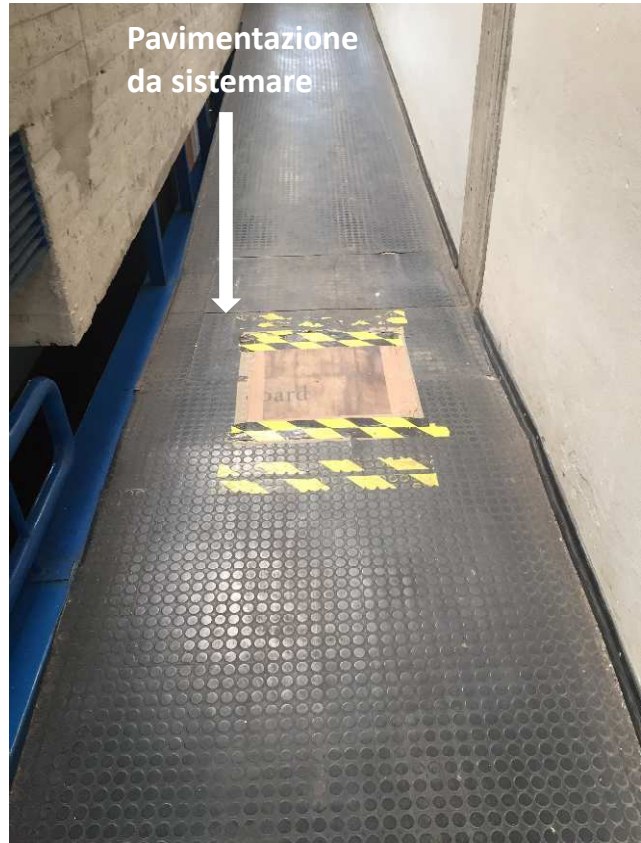
Figura 4_Stato Attuale. Rampa di accesso ai piani con pendenza a norma. Mancanza di doppio corrimano. Pavimentazione da sistemare.

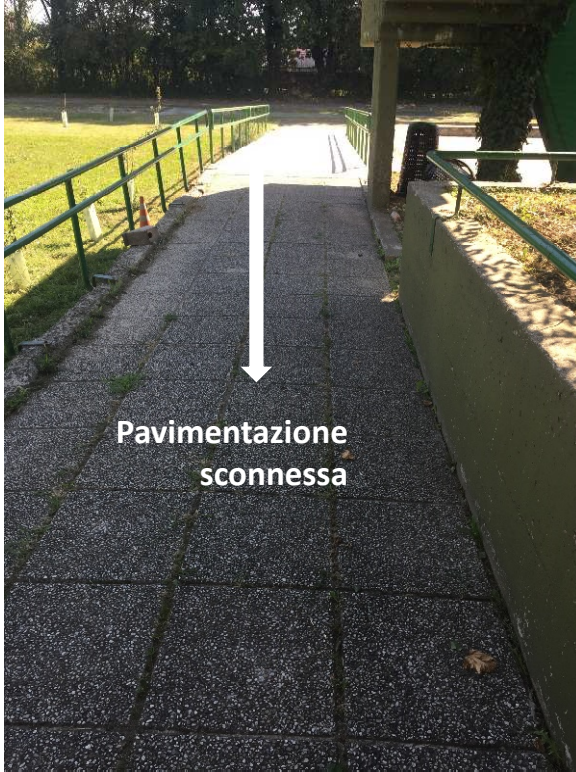
Figura 6_Stato Attuale. Rampa per accesso al cortile con pavimentazione sconnessa

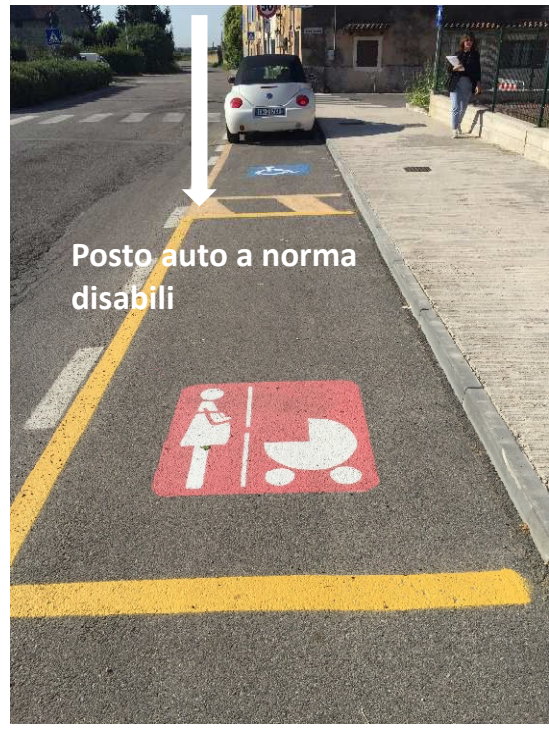
Scheda_E05	1	SC
Scuola primaria Parcheggio riservato

Figura 1_Stato Attuale. Parcheggio disabili a norma in fondo al marciapiede e foto posto auto di fianco all'ingresso dove si consiglia di collocare posto disabili

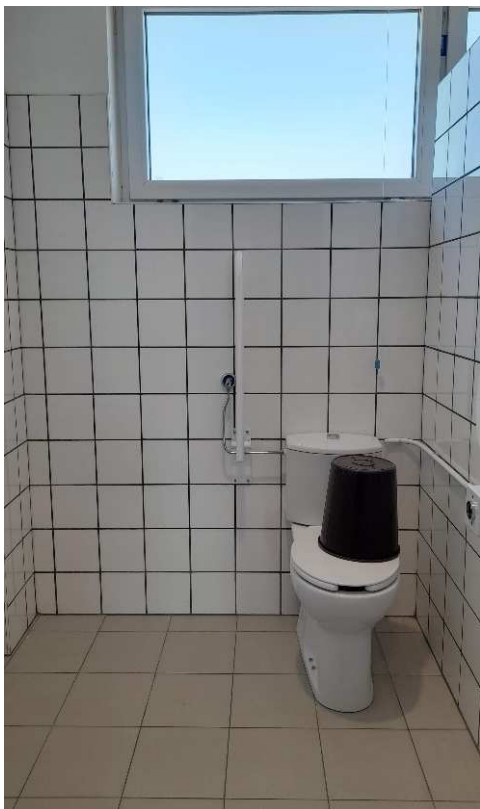
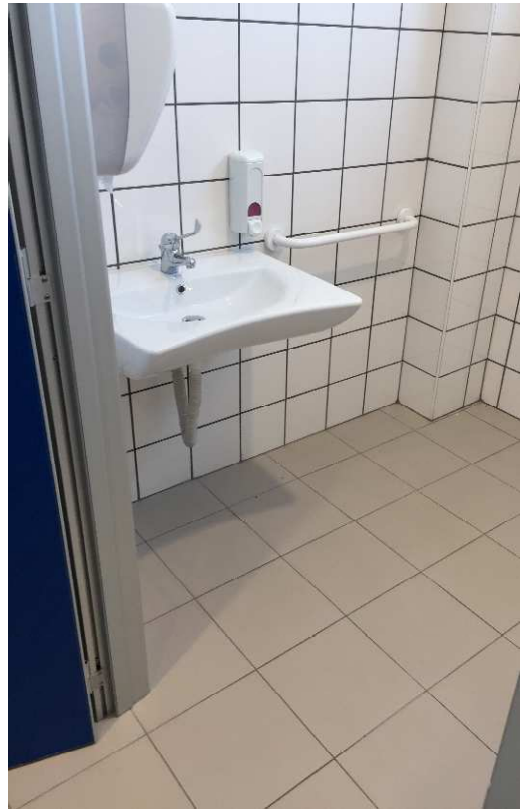
Scheda_E05	3	SC
Scuola primaria San Pietro		
Servizi igienici a norma

Figura 3_ Stato attuale
Servizi igienici accessibili piano terra e piano primo. Dimensioni adeguate e distanza dai sanitari a norma per consentire l'affiancamento alla tazza wc. **Manca campanello di allarme e avvisatore ottico acustico.**

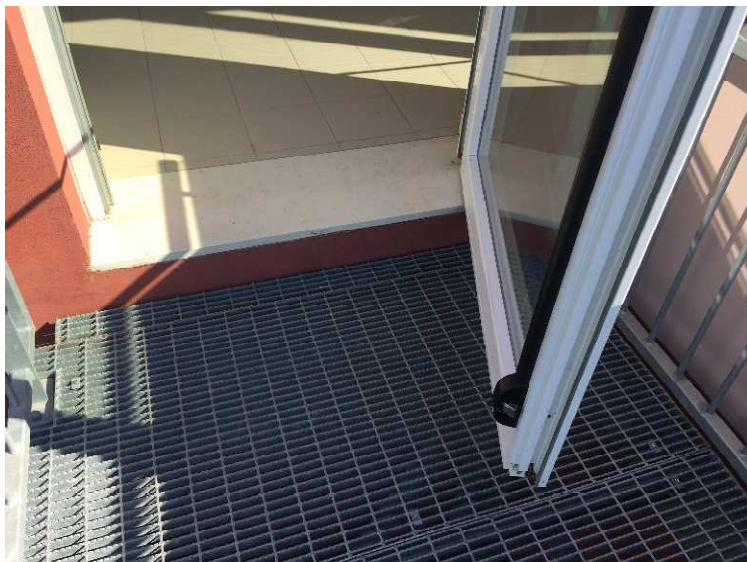
Figura 4_Stato Attuale. Manca locale calmo al piano primo uscita di emergenza

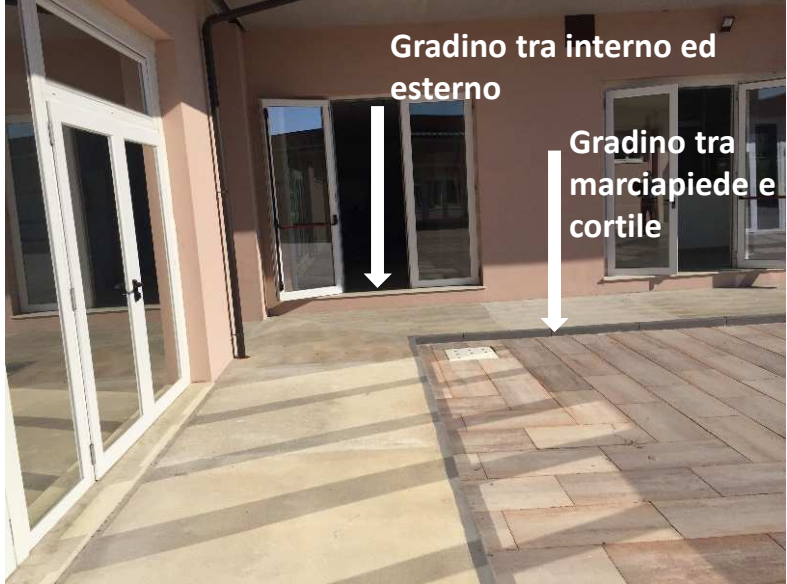
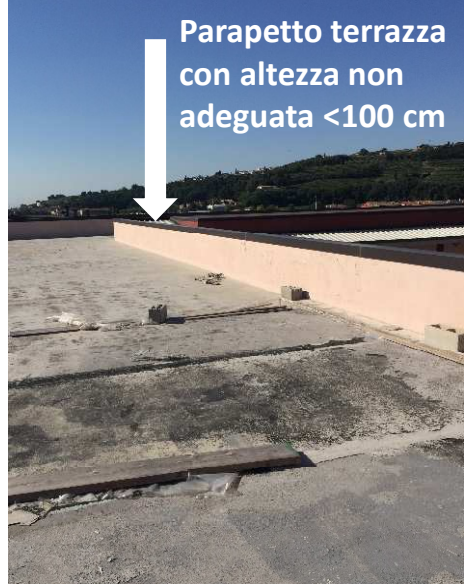
Scheda_E05	6	SC
Scuola primaria San Pietro		
Aree esterne

Figura 6_Stato Attuale. Cortile non accessibile. Mancanza di rampe di uscita dall'edificio verso il cortile

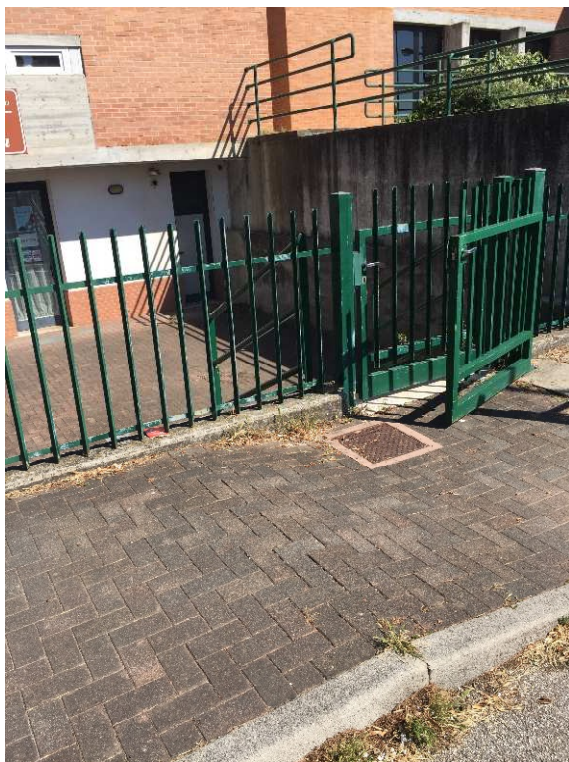
Edificio non accessibile

Figura 2_Stato Attuale. Edificio **non accessibile**.
L'ingresso della scuola musica si trova a quota -120 cm rispetto al marciapiede. Edificio privo di rampe e servoscala

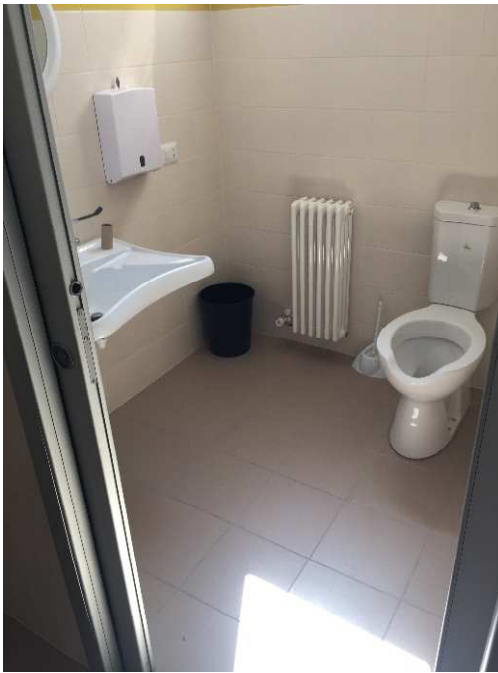
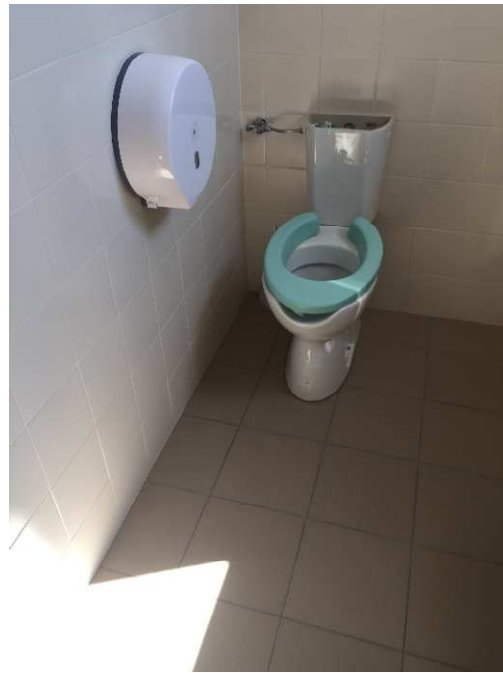
Scuola primaria Vago
Servizi igienici

Figura 3_Stato attuale Servizi igienici a norma piano terra e piano palestra.
Si consiglia di realizzare un servizio igienico a norma anche al piano primo (girando la porta),
accessibile dal piano mezzanino. Dimensioni locale 185x170 cm

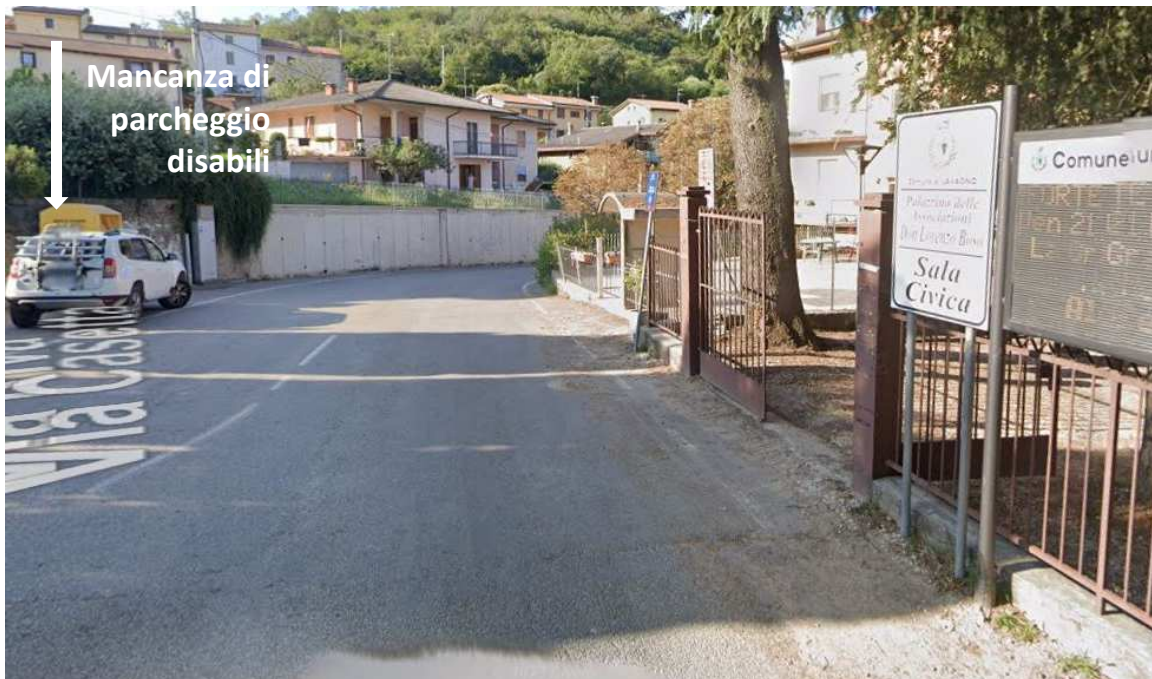
Figura 1_Stato Attuale. Parcheggio con segnaletica a norma

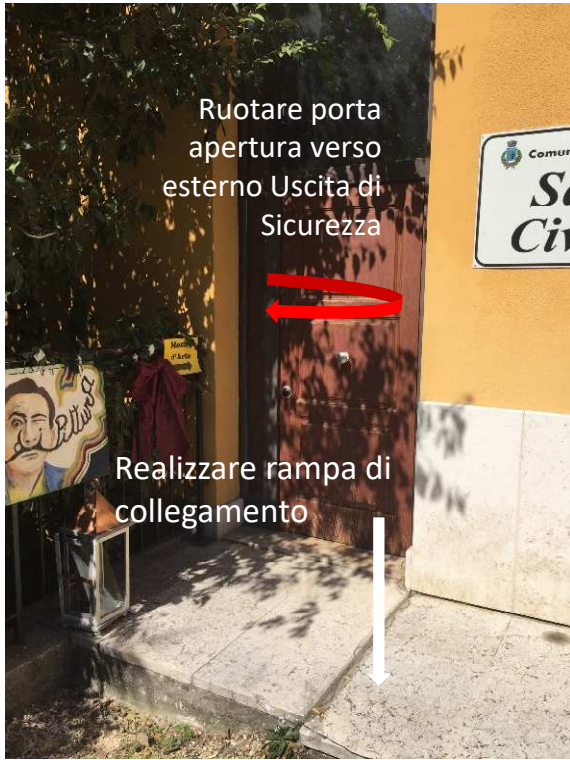
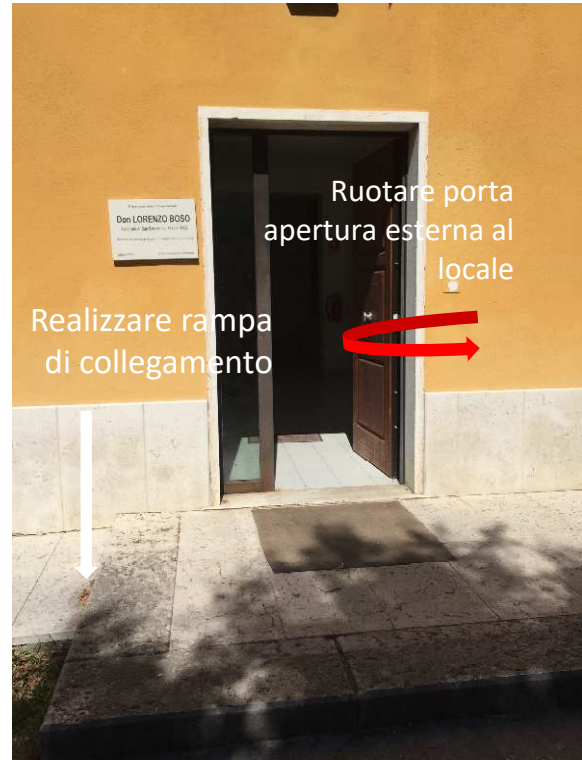
Figura 2_Stato Attuale. Presenza di gradini sul percorso per l'accesso all'edificio

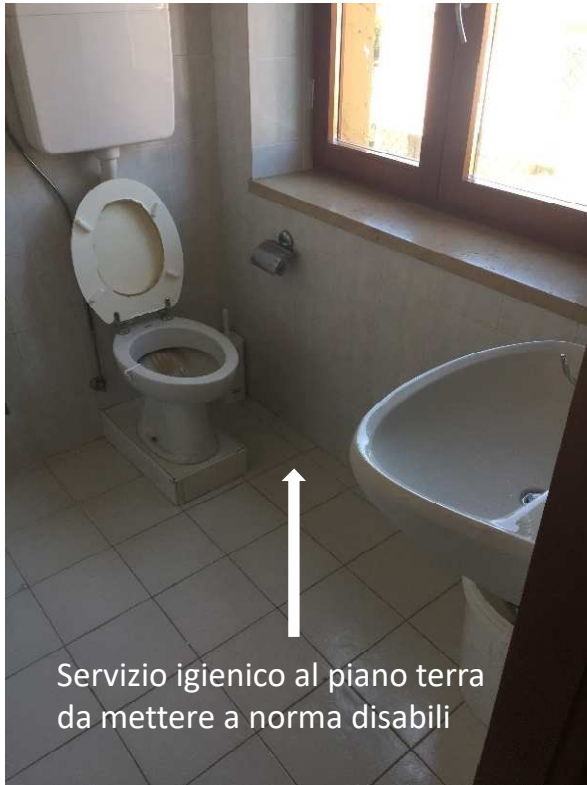
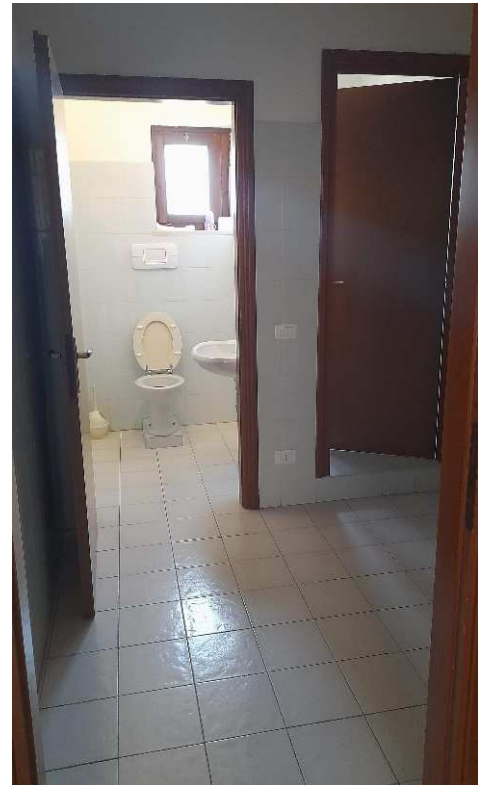
Servizio igienico al piano terra
da mettere a norma disabili

Figura 3_Stato attuale Servizi igienici non a norma piano terra e piano primo.

Si consiglia di realizzare un servizio igienico a norma modificando il servizio igienico al piano terra in modo che sia fruibile sia dalla sala civica, sia dalla sala corsi attigua.

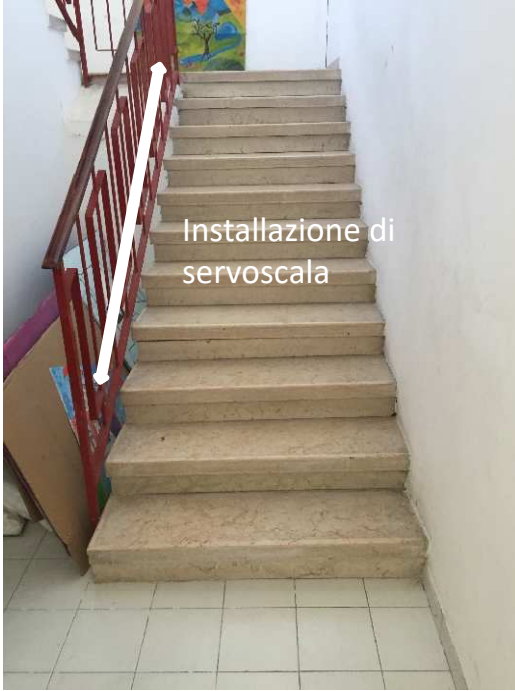
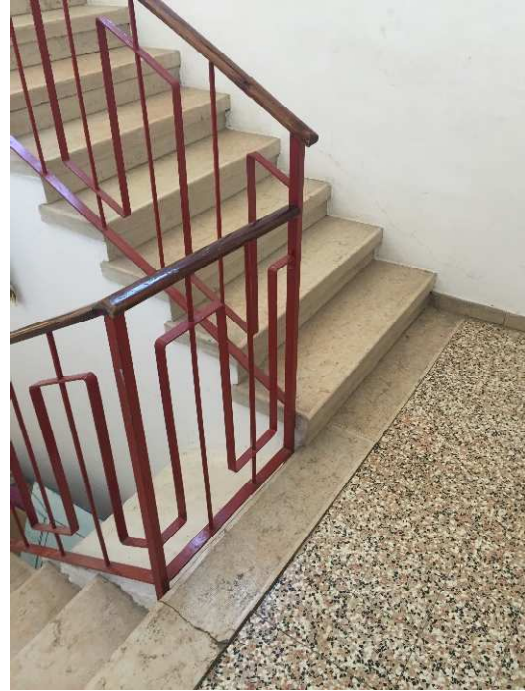
Figura 3_Stato attuale Mancanza di collegamenti verticali ai piani. Si consiglia installazione di servoscala.
